# Atlas de Riesgos Naturales del Municipio de Guaymas

**2011**

Guaymas, Sonora

ArqCo Arquitectos S.C.

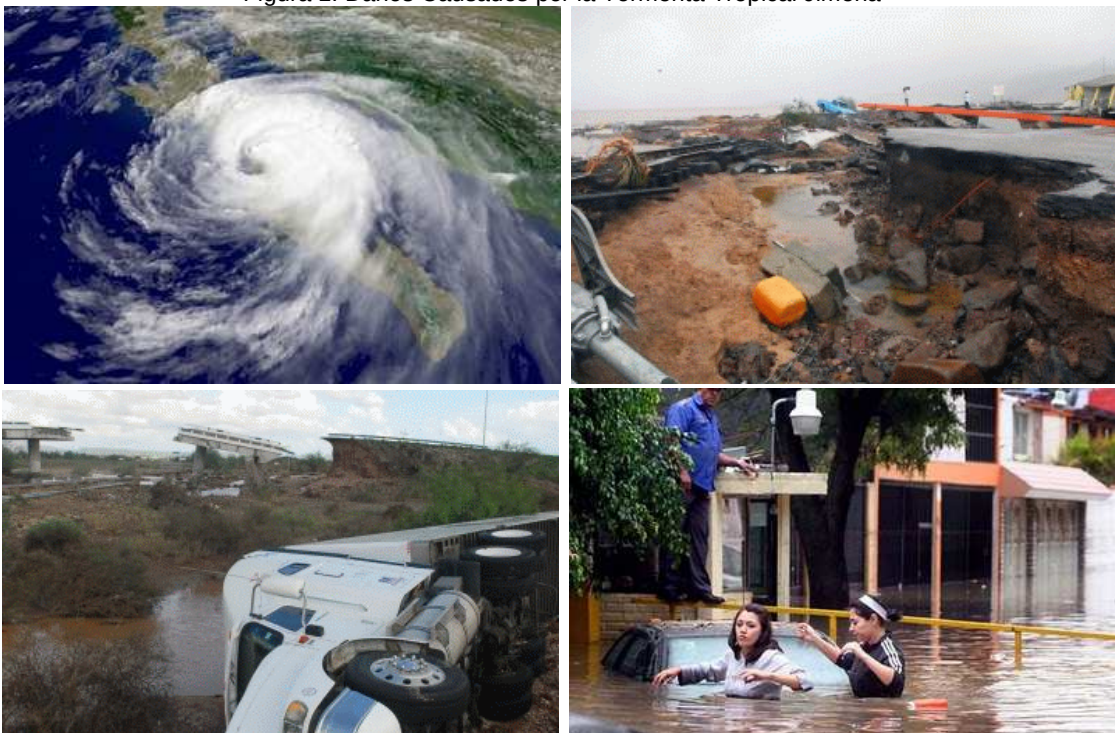
Figura 1. Daños Causados por la Tormenta Tropical Jimena

**4 de Septiembre de 2009:** Registro del fenómeno meteorológico más intenso que haya conocido la región, el cual tuvo impacto directo en los municipios de Guaymas y Empalme. De acuerdo a información de diferentes medios impresos locales y estatales, esta depresión tropical, denominada “Jimena”, dejó una precipitación record, una lluvia acumulada de 711.1 milímetros en Guaymas y 365 milímetros en Empalme. Tuvo fuerte impacto en las vías de comunicación: se derrumbaron puentes y se afectaron las vías del ferrocarril, ambas ciudades quedan incomunicadas. Se tiene registro de grandes zonas inundadas, pérdidas materiales y miles de damnificados.

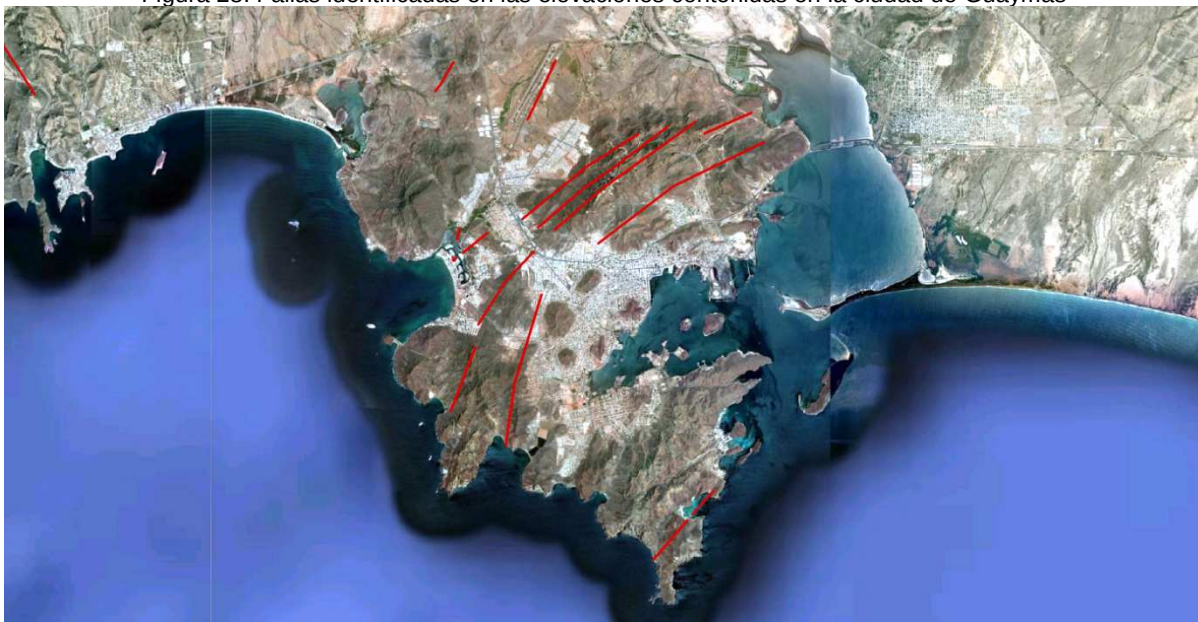
Figura 28. Fallas identificadas en las elevaciones contenidas en la ciudad de Guaymas

De acuerdo a esta información, las estructuras más importantes dentro del área estudiada corresponden a fallas normales y de desplazamiento lateral asociadas con eventos distensivos o de deslizamiento extensional. En la ciudad de Guaymas se identifican varias estructuras, destacan las semicirculares asociadas a eventos magmáticos que se encuentran en el cerro el Vigía. Éstas parecen continuar hasta los cerros Lomas de Cortés y El Potrerito. Debido a la distribución de las rocas y sus actitudes, se interpreta que la estructura semicircular es de tipo caldera, la cual sería asimétrica con elongación aproximada de 45° NE. Una parte de esta estructura no aflora al ser cortada por fallas posteriores con rumbo aproximado NW 50° o norte-sur. Los rumbos de las fallas en el cerro el Vigía varían de 70° NE en el oriente, hasta 30° NE en la parte poniente. Se trata de una serie de fallas paralelas cóncavas hacia la ciudad de Guaymas, lo que indica que los bloques caen hacia el sureste.

Algunas de estas estructuras tienen incidencia en las zonas urbanizadas, afectando algunas colonias asentadas sobre las faldas y pie de estos cerros, como es el caso de las colonias Burócratas, Ampliación Burócrata y Las Delicias, las cuales se asientan sobre el extremo sur de una de estas estructuras semicirculares. Sin embargo, la estructura sobre la que se encuentran es clasificada por el atlas de riesgos estatales como una fractura inferida, la cual, al no mostrar deslizamiento de un bloque con respecto a otro, no representa un peligro para la población habitante de esta zona.

Como se mencionó anteriormente, más al sur de la ciudad de Guaymas, se aprecia cierta continuidad hasta el cerro El Potrerito, lo que incide en varias colonias como Las Flores y Álamos. Otra continuación de estas fracturas incide en las colonias Periodista, 13 de Enero, Ampliación Nacionalización del Golfo y Popular. Por último, de acuerdo a información del Atlas Estatal de Riesgos, se identifica una fractura a partir del Bulevar García López hasta el Estero Bacochibampo, sobre la cual se encuentra asentada la colonia El Dorado. Al igual que en el caso anterior, este tipo de estructuras no representan peligro para la población ni para las construcciones por no presentar movimiento alguno.

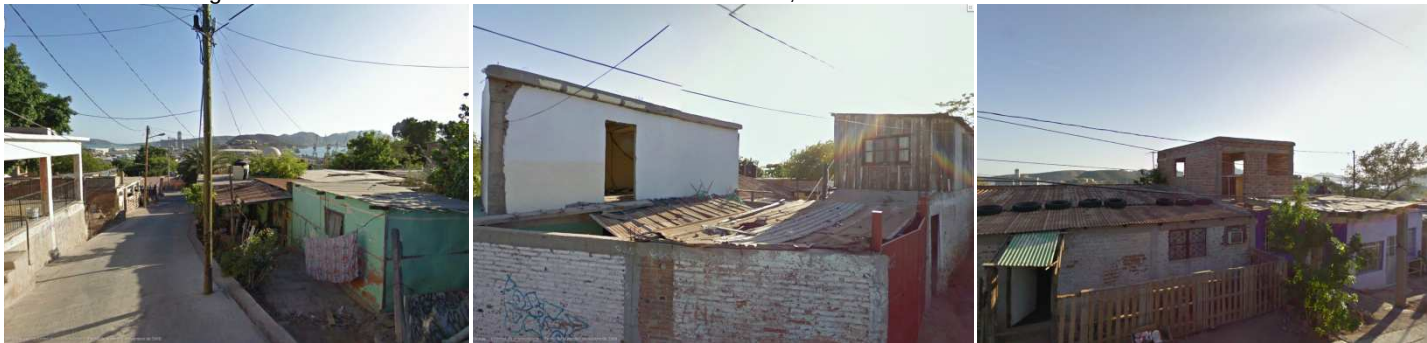
Figura 35. Viviendas ubicadas en la colonia Monte Lolita, con alta vulnerabilidad física ante sismos.

Por su parte, en la ciudad de Guaymas se diferencian varios sectores dependiendo de la vulnerabilidad que presentan. Los que fueron clasificados con una vulnerabilidad ALTA son los conformados por viviendas precarias, asentadas principalmente en las faldas de los cerros ubicados dentro de la mancha urbana, tal es el caso de Las Fátimas, Guarida del Tigre, Golondrinas, Monte Lolita, Termoeléctrica y Punta Arenas, al noreste de la ciudad; La Cantera, Periodista, Miguel Hidalgo, Popular y sectores de la colonia San Vicente en la parte central de la mancha urbana; y parte de la colonia Independencia al sur. En estos sectores de vulnerabilidad alta, las construcciones son en su mayoría generadas por un proceso de autoconstrucción, con deficiencia en criterios estructurales y que emplean materiales de baja calidad y económicos.

Los casos más preocupantes son los de viviendas habitadas, generadas por la autoconstrucción y que cuentan con más de una planta, las que carecen de criterios estructurales que garantizan la estabilidad de la edificación, lo que resultaría muy perjudicial en caso de presentarse un sismo.

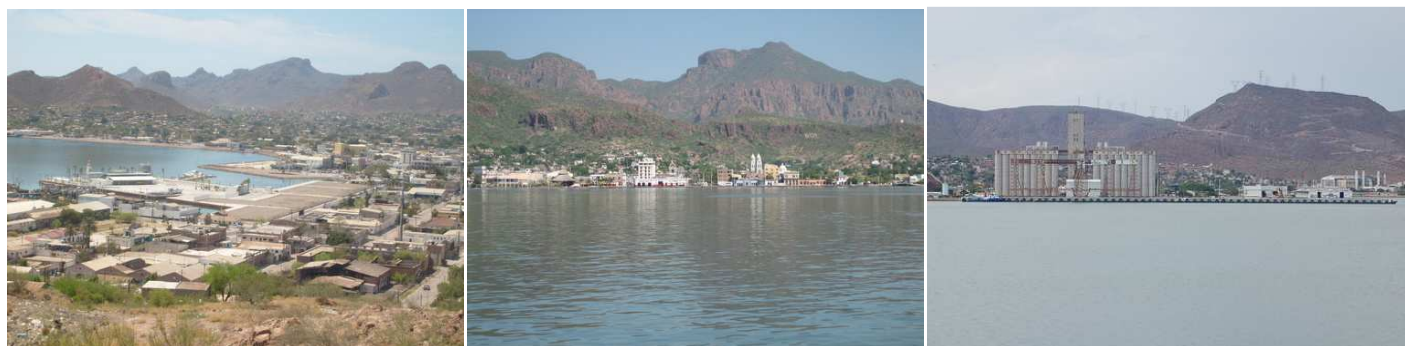
Colonia Centro y parte de La Cantera

Infraestructura Portuaria y construcciones sobre la Bahía de Guaymas.

Al sur del cerro el Fortín, la zona del Rastro también resultaría afectada, damnificando a alrededor de 724 habitantes; así como parte de las colonias Rodrigo de Triana, Sahuaripa, el Centro deportivo Julio Alfonso y parte del sector conocido como Las Playitas. En conjunto esta zona suma un aproximado de 2,100 habitantes ubicados en zona de riesgo por tsunamis.

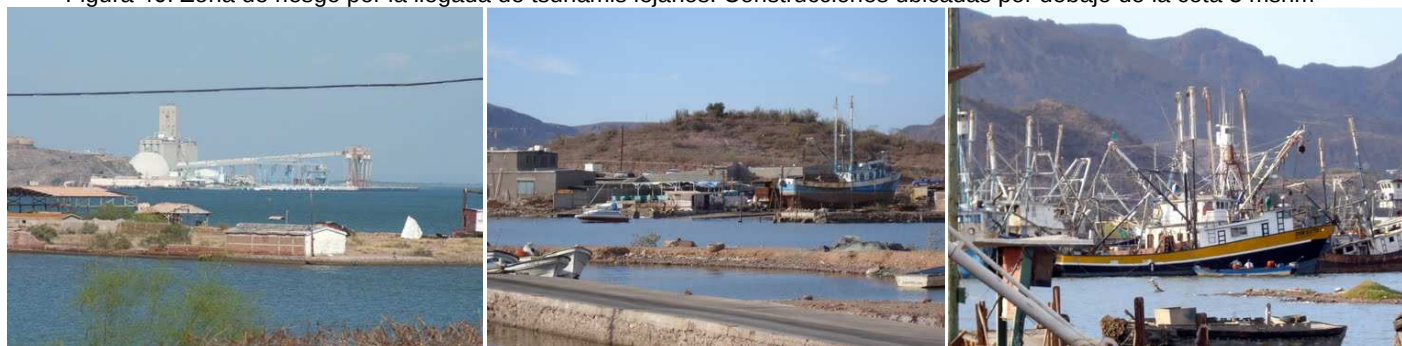
Figura 40. Zona de riesgo por la llegada de tsunamis lejanos. Construcciones ubicadas por debajo de la cota 3 msnm

Zona conocida como La Península y Las Playitas, al sur de la Bahía de Guaymas

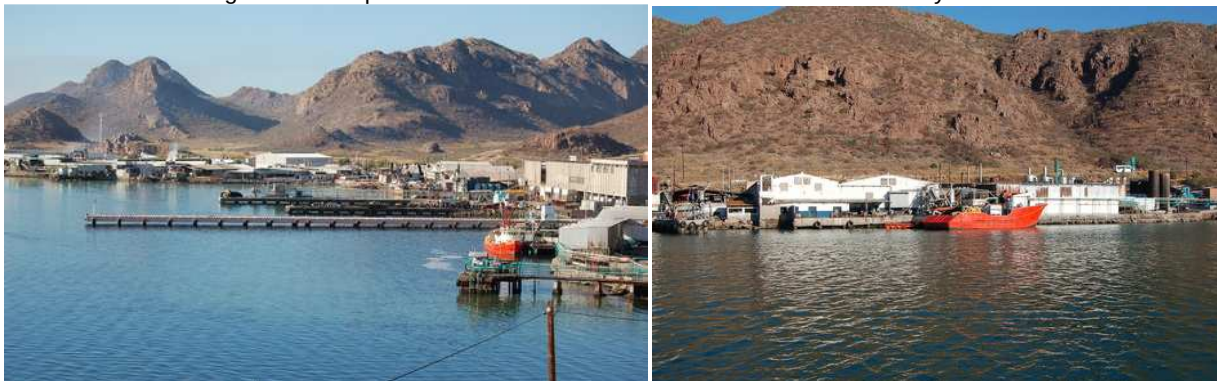
Figura 41. Parque Industrial S. Taboada en la Bahía Exterior de Guaymas

**2. Parque Industrial S. Taboada.** Esta zona se ubica en la península de Guaymas, sobre la Bahía Interior y representa una de las zonas de riesgo por tsunami, al encontrarse por debajo de los 3 m.s.n.m. En caso de que sucediera un evento de este tipo, no se afectaría a un número importante de población, ya que no se concentran viviendas en la zona, sin embargo la infraestructura industrial que caracteriza a esta zona es de mucha relevancia a nivel regional e incluso a nivel estatal, por lo que los daños serían significativos para la economía del municipio. Actualmente no se tienen datos sobre la cantidad de población que habita en esta zona de riesgo.

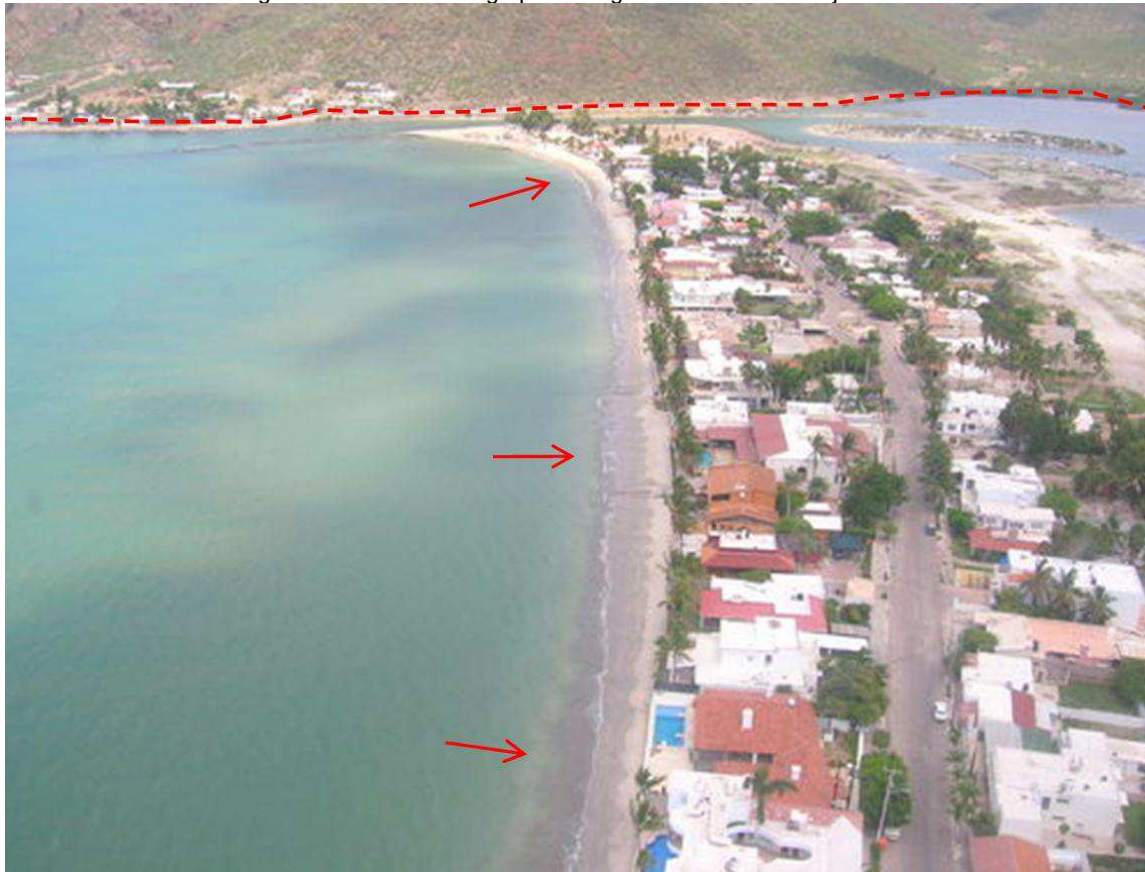
Figura 42. Zona de riesgo por la llegada de Tsunamis lejanos

**3. Miramar – Bacoichampo.** Dentro de este sector, las principales afectaciones en caso de ocurrir un tsunami serían para las viviendas ubicadas sobre la playa Miramar, para la marina que lleva el mismo nombre, así como parte de las viviendas que se encuentran en la Las Tinajas. En conjunto esta zona de riesgo concentra a un total de 633 habitantes. La vulnerabilidad física en la zona se considera baja, ya que las construcciones son de buena calidad, al ser este sector uno de los de mayor nivel económico de Guaymas. A su vez, muchas de las viviendas son residencias temporales, por lo que se encuentran desocupadas gran parte del año.

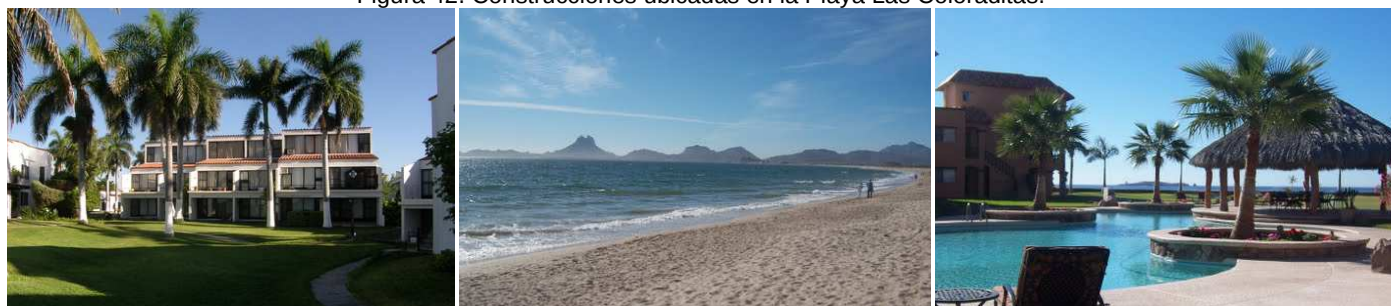
Figura 42. Construcciones ubicadas en la Playa Las Coloraditas.

**4. Playa Las Coloraditas (San Carlos).** Este sector abarca las playas y terrenos ubicados al sur del Bulevar principal de San Carlos, Manlio Fabio Beltrones. En esta área se identifican varias edificaciones que se ubican por debajo de los 3 m.s.n.m., por lo que se consideran en riesgo en caso de la llegada de un tsunami. Entre éstas destacan los condominios Pilar y Bahía Delfín, ubicados junto al estero El Soldado, área que podría resultar inundada si se considera una altura máxima de olas de 3 m. para estos fenómenos. Se contempla que la vulnerabilidad física de estas construcciones es baja, ya que son edificaciones de buena calidad. Más al poniente, esta playa aún no cuenta ninguna edificación, sin embargo se deberá contemplar este riesgo para reglamentar las construcciones en esta área.

Más hacia el poniente se encuentra otro sector más densamente poblado conformado por conjuntos de vivienda, condominios y hoteles. En este sector la vulnerabilidad física también es baja, ya que la calidad de construcción y los materiales empleados son de buena calidad. Existen algunas palapas y restaurantes ubicados en las playas, que son las estructuras más vulnerables físicamente.

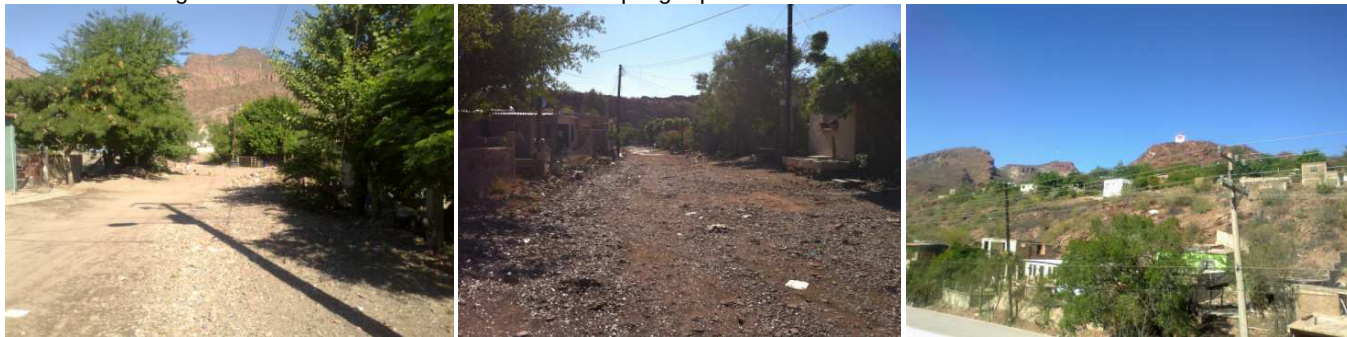
Figura 52. Viviendas ubicadas en zonas de peligro por deslizamientos. Colonia Colinas de Fátima.

Las colonias que cuentan con una vulnerabilidad física alta, es porque son asentamientos que se han ido generando irregularmente o sin seguir una planeación, por lo que no se respetaron los escurrimientos de agua que bajan de estas elevaciones. Se caracterizan por ser viviendas generadas por un proceso de autoconstrucción y que en algunos casos emplean materiales como cartón y lámina.

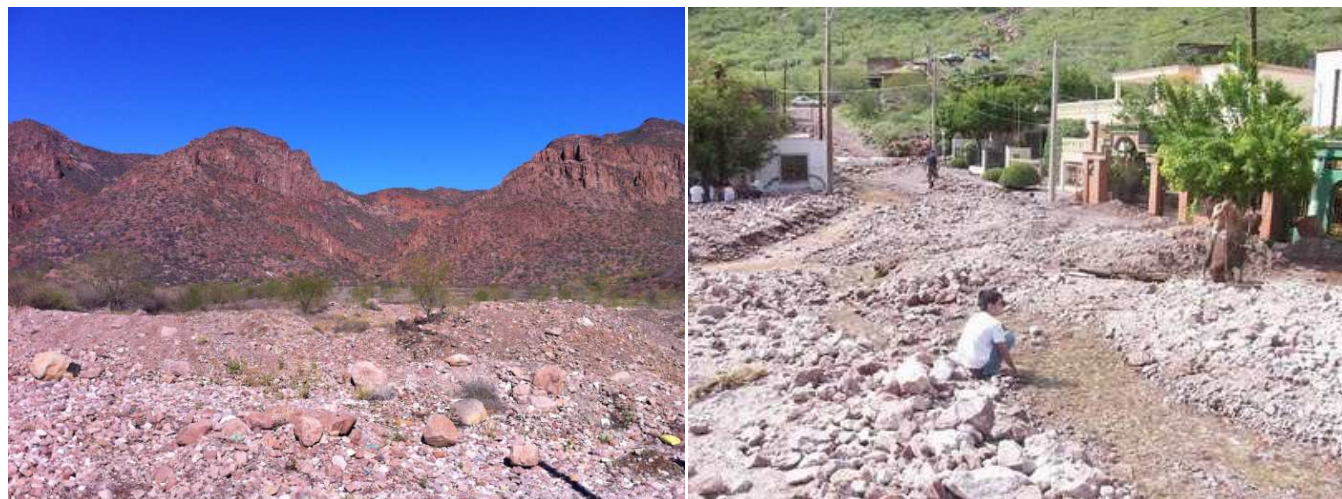
Material de arrastre depositado en las calles de Colinas de Fátima después de las lluvias.

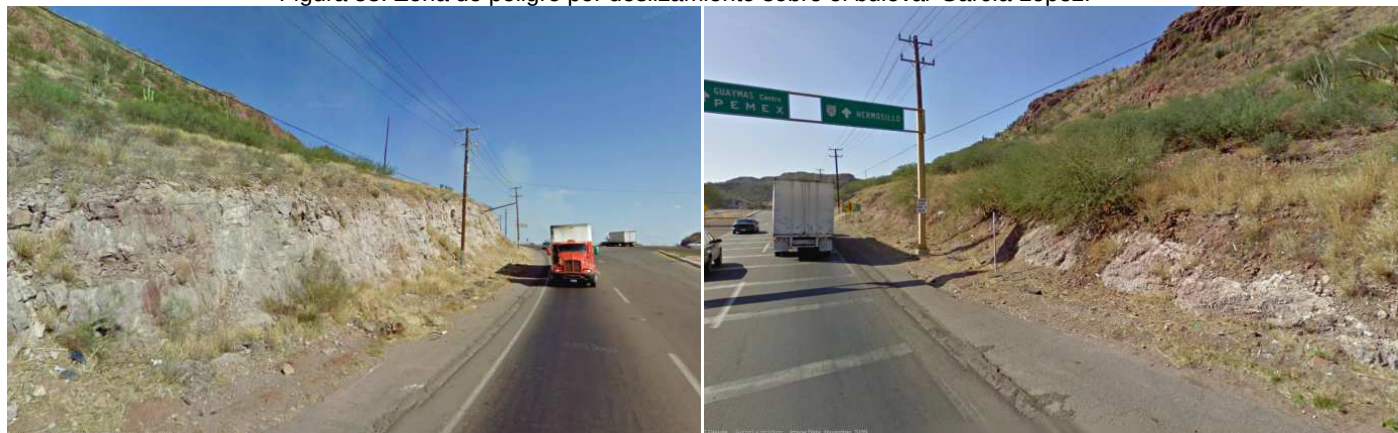
Figura 53. Zona de peligro por deslizamiento sobre el bulevar García López.

Dentro de este sector también se contempla una zona de peligro por deslizamiento que afectaría principalmente a la infraestructura vial del bulevar García López. En esta área se realizó un corte de material para el trazo de esta vialidad, lo que ha generado puntos en donde el material deslizado puede caer en la calle.

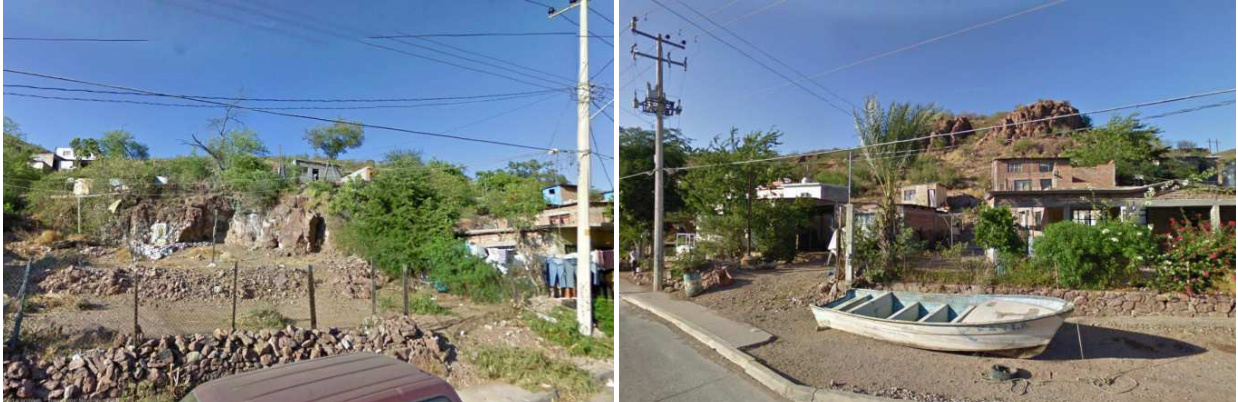
Figura 54. Viviendas asentadas en zonas de riesgo por deslizamientos, en las faldas del cerro Cabezón en la colonia Monte Lolita.

2. **Guaymas Centro.** Este sector de peligro por deslizamientos se compone por varios polígonos ubicadas cada uno sobre los cerros que se encuentran contenidos dentro de la mancha urbana. Uno de estos es el cerro Cabezón, ubicado al norte de la zona portuaria. En este punto, la zona de peligro abarca las viviendas asentadas en las faldas de esta elevación, las que forman parte de las colonias Golondrinas, Monte Lolita y Punta Arena. En esta zona la vulnerabilidad física es alta, debido a la calidad de las construcciones, que es en su mayoría es precaria.

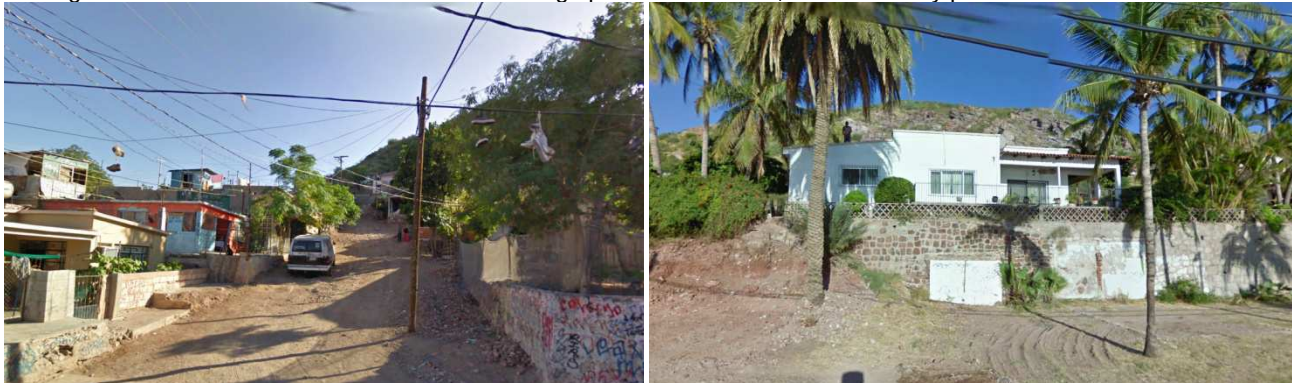
Figura 55. Viviendas asentadas en zona de riesgo por deslizamiento, en las faldas y pie del cerro La Cantera

De izq a der colonia La cantera y San Gilberto.

Otro cerro contenido dentro de la mancha urbana es La Cantera, también considerado de peligro por deslizamientos. La población que se encuentra dentro de la zona de peligro es la que habita en las viviendas asentadas en las faldas y pie del cerro, las que pertenecen a las colonias La Cantera, El Rastro, Yucatán y San Gilberto. Todas estas colonias tienen una vulnerabilidad física alta, a excepción de la última que es considerada como baja.

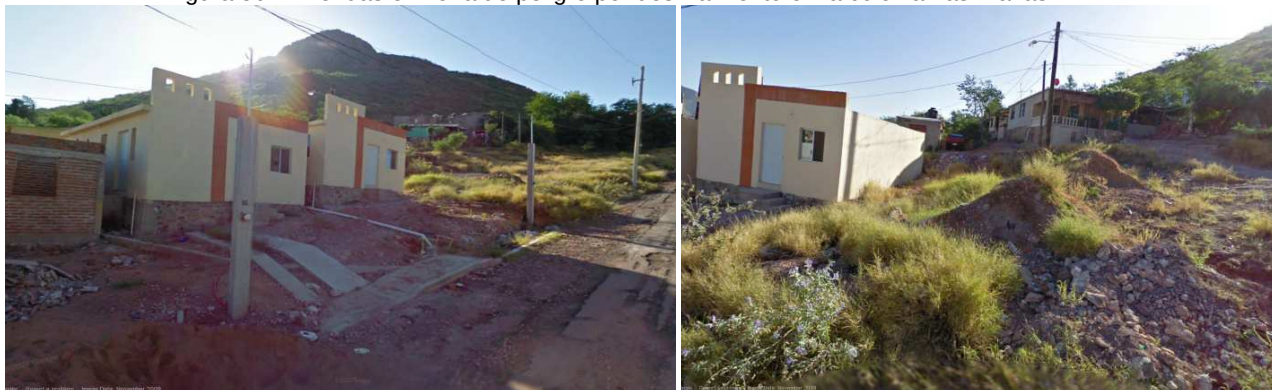
Figura 56. Viviendas en zona de peligro por deslizamiento en la colonia Las Plazas II

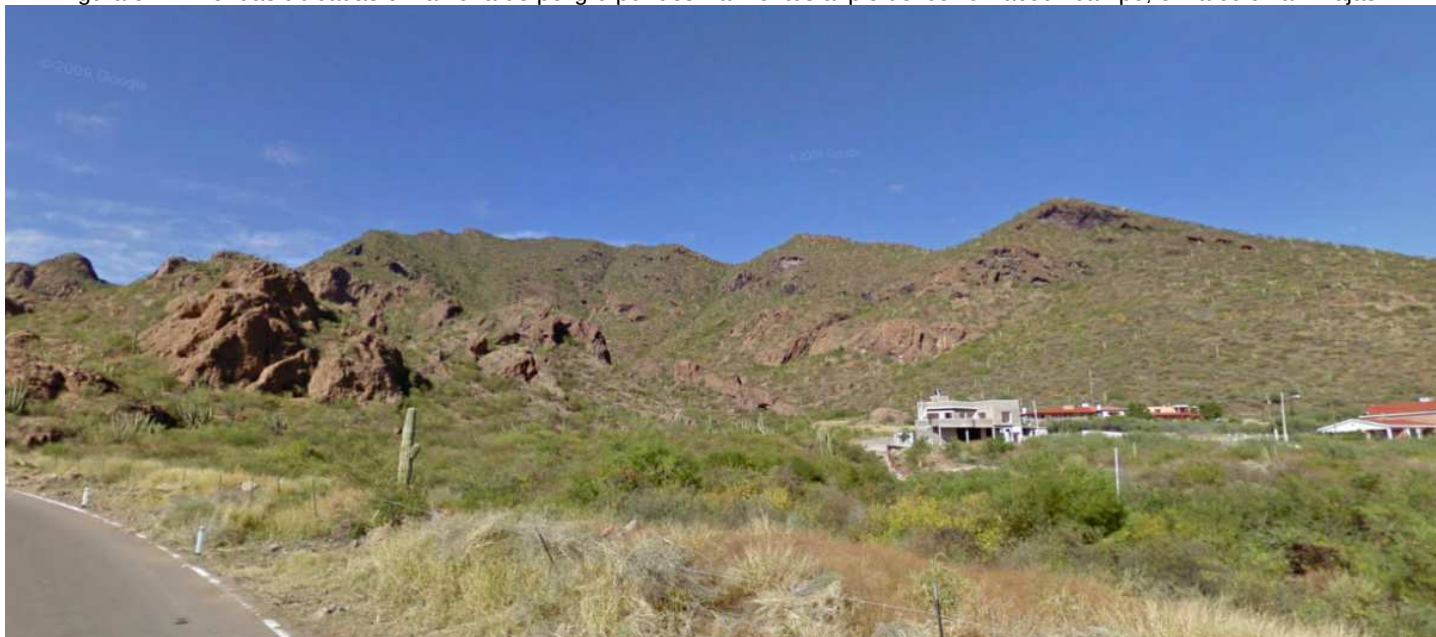
Figura 57. Viviendas ubicadas en la zona de peligro por deslizamientos al pie del cerro Bacochibampo, en la colonia Tinajas.

- 3. Guaymas Oeste.** Esta zona de peligro se conforma por el cerro Bacochibampo, el que abarca dentro de su área de influencia por deslizamientos a parte de la colonia Las Tinajas. En esta zona la vulnerabilidad física se considera baja, debido a la buena calidad constructiva que tienen las viviendas asentadas en esta zona.

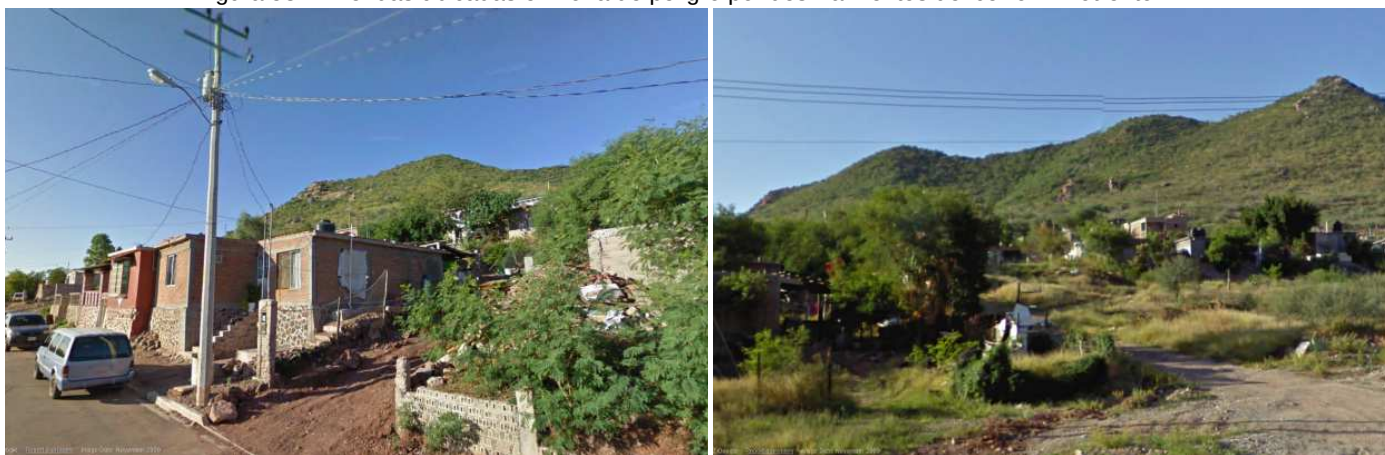
Figura 58. Viviendas ubicadas en zona de peligro por deslizamientos del cerro El Potrerito.

De izq. a der. Colonia Popular y Periodista

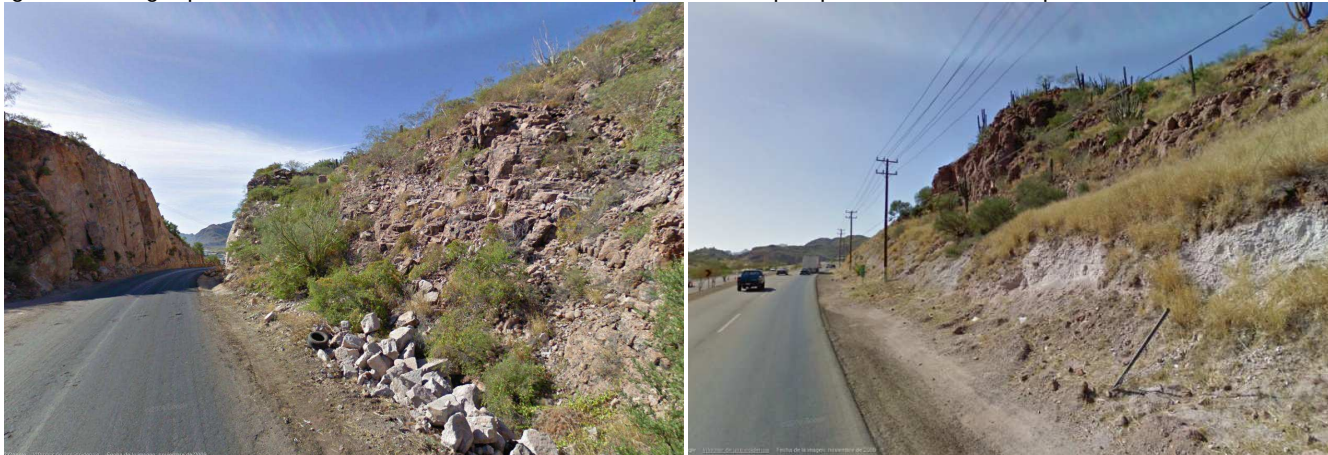
Figura 59. Peligro por deslizamientos en la Carretera al Parque industrial pesquero S. Taboada, al pie del cerro San Rafael.

En el flanco oriente de este cerro, el área de peligro abarca la vialidad que va hacia el parque industrial S. Taboada, en el cual se realizó corte de material para el trazo de esta vialidad, lo que aumentó el peligro de ocurrencia de deslizamiento de rocas y material de arrastre.

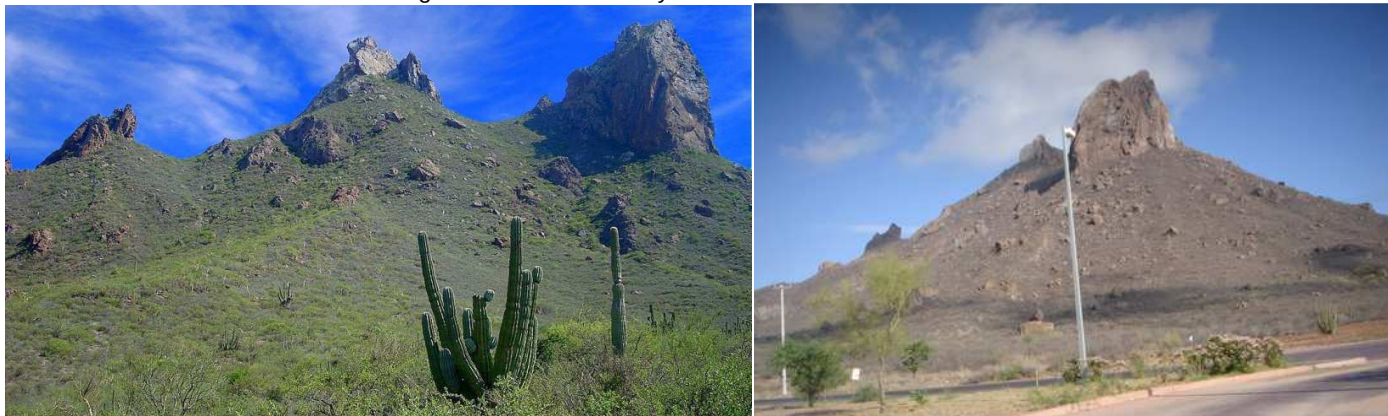
Figura 60. Flanco Norte y Sur del Cerro Tetras de Cabra.

Las elevaciones que presentan mayor actividad son el cerro Tetras de Cabra y Los Algodones. En las siguientes imágenes se puede apreciar claramente el paulatino deslizamiento de rocas de tamaño considerable a través de las laderas de esta elevación. Como se mencionó anteriormente en esta zona aún no se encuentran edificaciones que puedan resultar afectadas, por lo que se debe restringir la ubicación de edificios en esta zona.

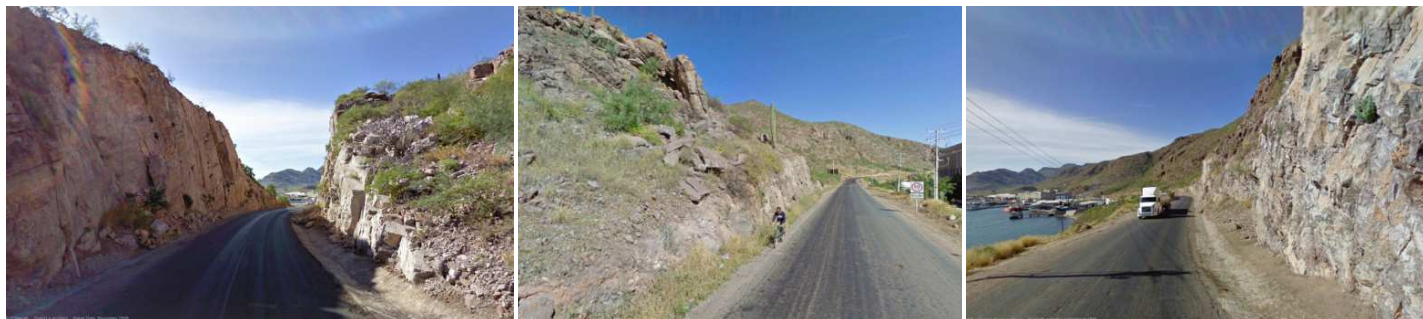
Figura 62. Carretera hacia el puerto pesquero, al pie del cerro San Rafael

Una de las zonas que presenta mayor evidencia de derrumbes dentro de la ciudad de Guaymas, es el sector Sur de la ciudad, específicamente sobre la carretera que va al puerto industrial pesquero. En esta zona se realizó un corte de material en el cerro San Rafael, en el que se dejó expuestas piedras de gran tamaño, las que han ido colapsando con el tiempo y con ayuda de las lluvias y el viento.

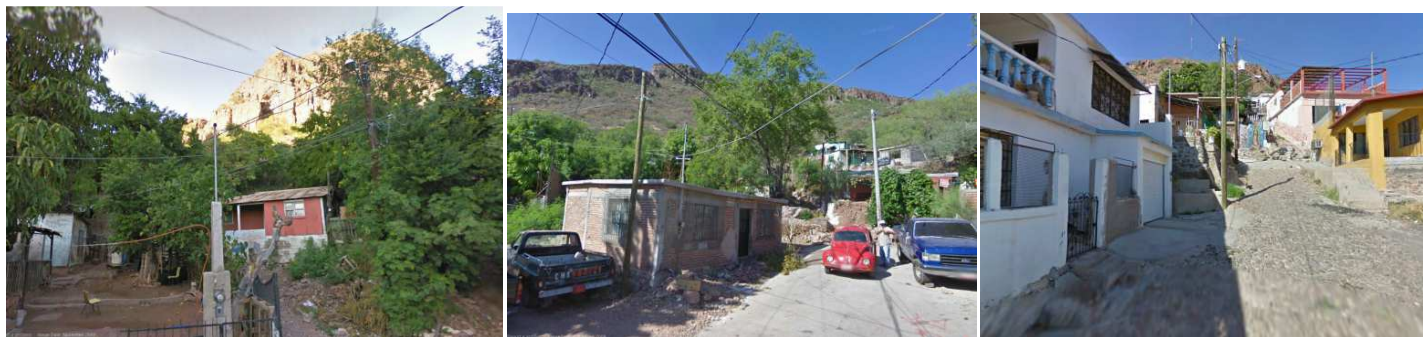
Figura 63. Viviendas en zonas de riesgo por derrumbes

Otra zona crítica dentro de la ciudad de Guaymas, son las colonias ubicadas en las faldas del cerro El Vigía, cerro Microondas y cerro Cabezón, en donde se encuentran varias colonias consideradas como asentamientos irregulares, tal es el caso de Colinas de Fátima y Monte Lolita.

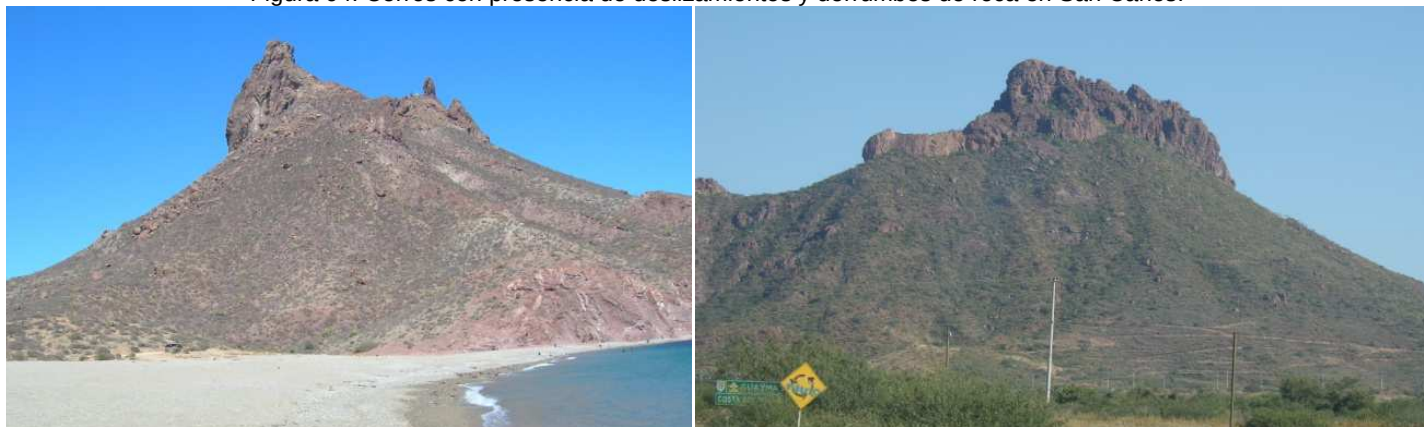
Figura 64. Cerros con presencia de deslizamientos y derrumbes de roca en San Carlos.

De izq. a der. Cerro tetas de Cabra y Cerro Los Algodones.

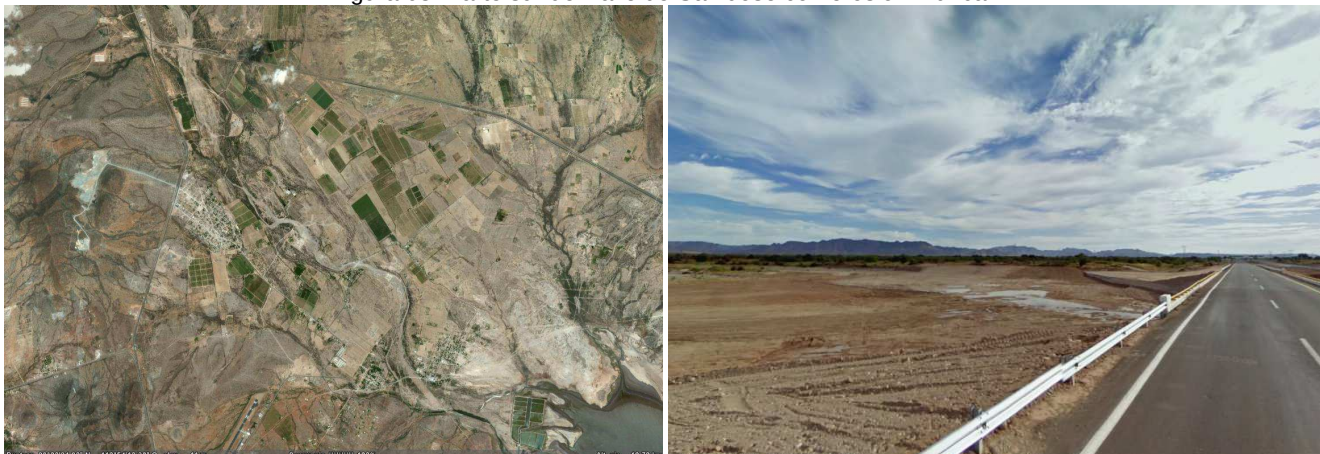
Figura 68. Parte sur del valle de San José con erosión hídrica.

Tal es el caso de la parte sur del valle de San José de Guaymas. A través de éste corren varios escurrimientos que se unen en el arroyo San José, para desembocar en el Estero El Rancho. Las principales afectaciones se tienen en el área contenida entre el cerro de las Microondas y el libramiento de la carretera F15. En esta zona se encuentran varias localidades rurales, como es el caso de Santa Clara, El Arroyo, San José de Guaymas, Lomas de Colosio y La Salvación, las que se ven severamente afectadas en épocas de intensas lluvias, por la erosión generada por el cauce de este arroyo. En esta zona se observa una pérdida de cobertura vegetal. En la siguiente imagen se muestra el cauce del río en el año 2009 y posteriormente como luce en el 2011.

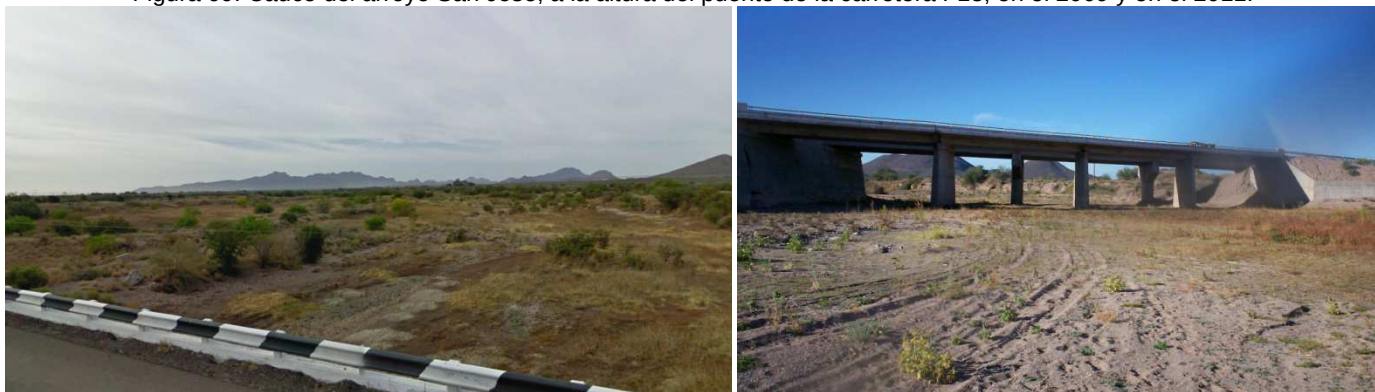
Figura 69. Cauce del arroyo San José, a la altura del puente de la carretera F15, en el 2009 y en el 2011.

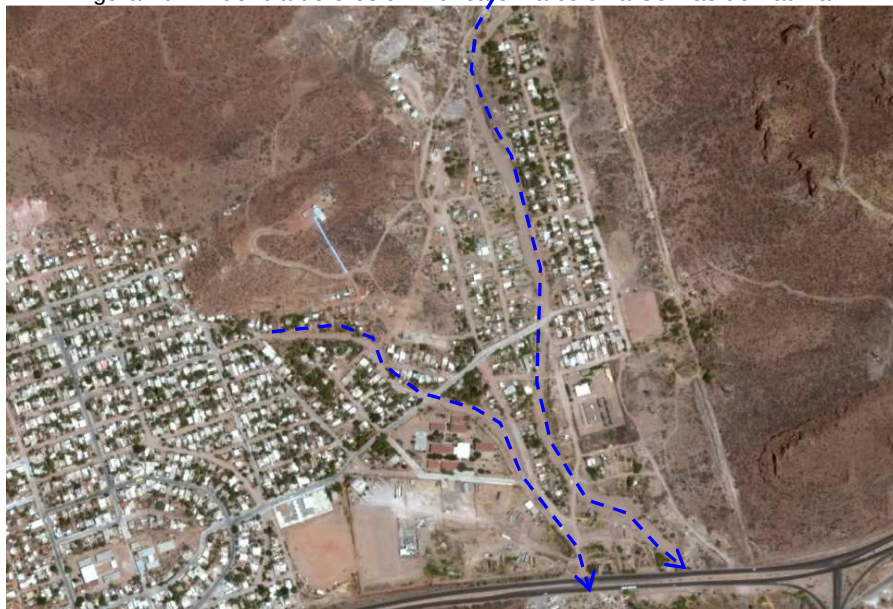
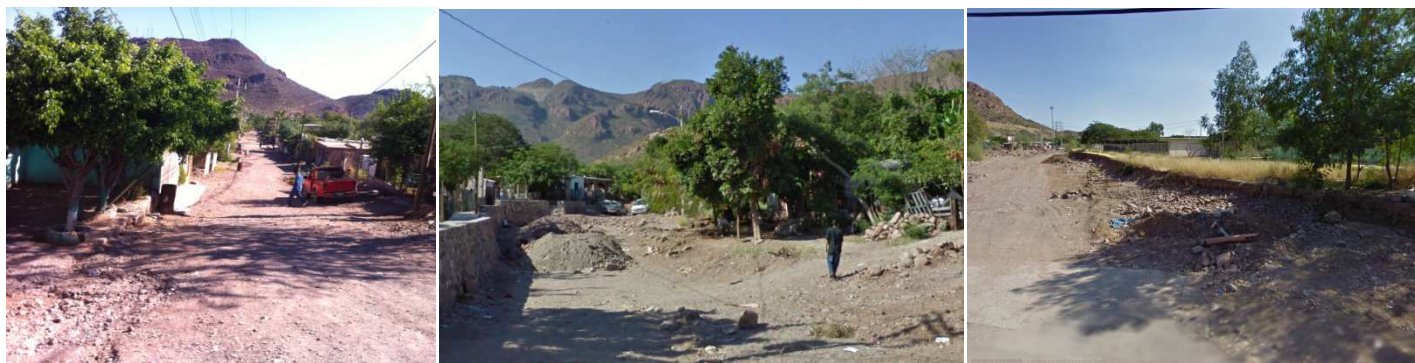
Figura 70. Evidencia de erosión hídrica en la colonia Colinas de Fátima

Viviendas asentadas al margen de escurrimientos de agua.

Una de las áreas más críticas en este tema, son las colonias ubicadas en las faldas del cerro el vigía y Microondas, como es el caso de Colinas de Fátima. Este sector se caracteriza por concentrar asentamientos irregulares, principalmente de vivienda precaria, los cuales se han ido instalando sin respetar las zonas de escurrimiento pluvial. Esto ha generado una problemática en épocas de lluvias, debido al material de arrastre de los escurrimientos que han obstaculizado en algunos casos las vialidades de terraceña en este sector. A su vez, hay puntos en los que la erosión ha ido avanzando, ensanchando el cauce de los escurrimientos y poniendo en riesgo a las viviendas asentadas en sus márgenes.

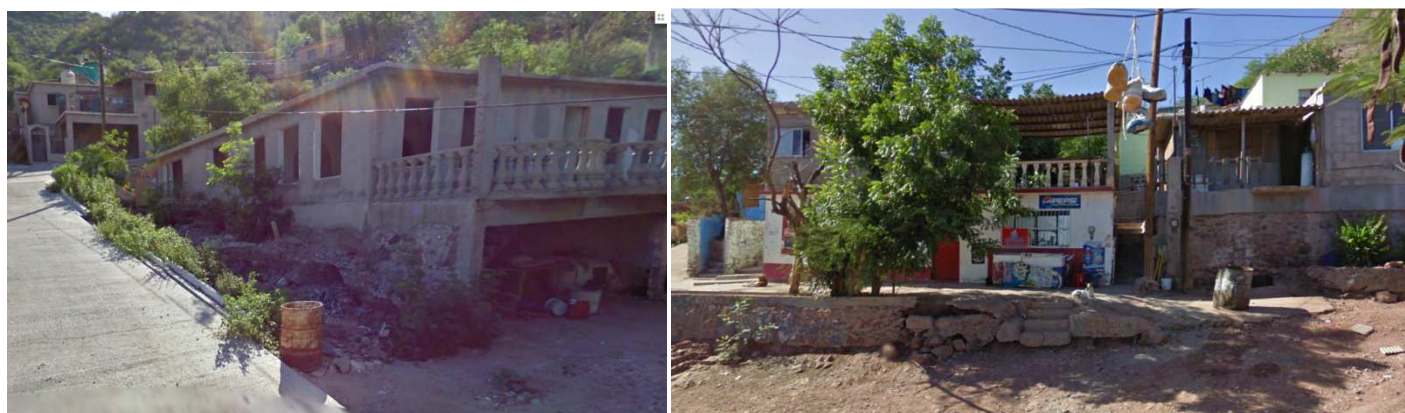
Daños por erosión hídrica en Viviendas asentadas en la colonia Guadalupe y en la falda del cerro Cabezón.

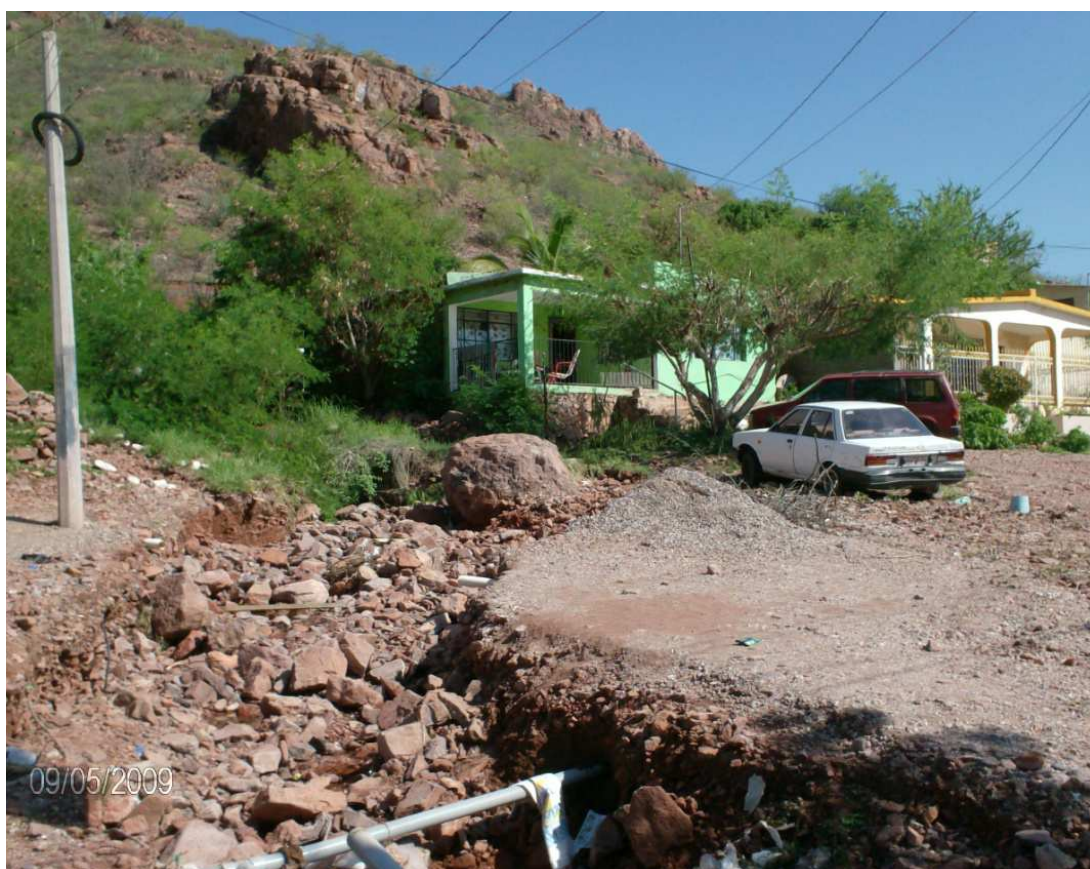
Daños por erosión hídrica en Viviendas asentadas en la colonia asentada en la falda del cerro Cabezón.

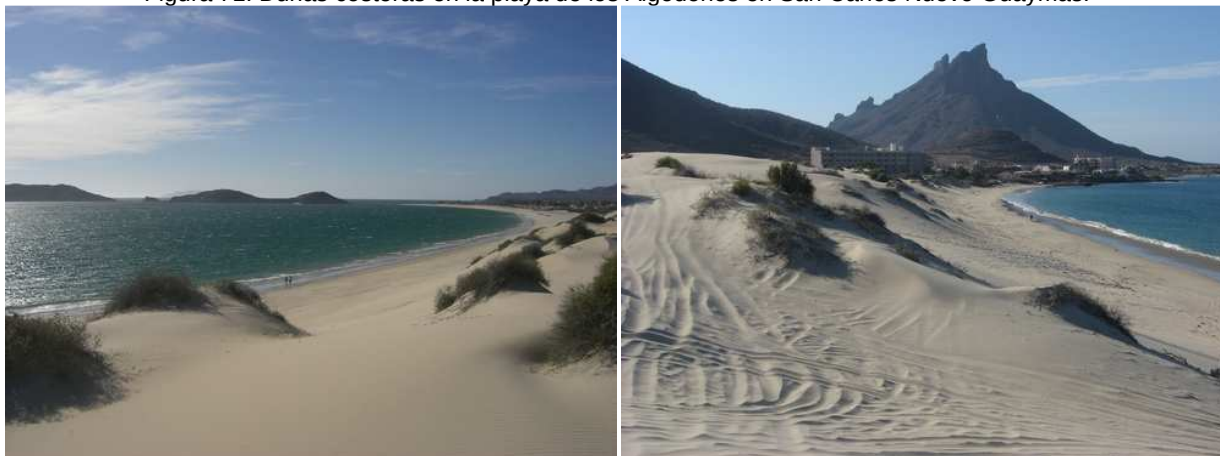
Figura 71. Dunas costeras en la playa de los Algodones en San Carlos Nuevo Guaymas.

Las partículas más finas que constituyen la arcilla y limos, son levantadas muy fácilmente y transportadas en suspensión, como sucede en algunos sectores del valle, en donde es visible la formación de remolinos; por su parte la grava y los cantos rodados de 5 a 8 mm. de diámetro suelen rodar por el suelo llano cuando el viento es muy intenso, aunque no recorren grandes distancias ya que es muy fácil que sean retenidos; mientras que los granos de arena se mueven únicamente con la acción del viento fuerte y tienden a desplazarse a poca altura del suelo, tal y como sucede en la zona de dunas identificadas en los Algodones, en San Carlos Nuevo Guaymas. Otra evidencia de erosión eólica en las costas, es la presencia de pequeñas rizaduras sobre la superficie del suelo.

Actualmente, la playa de los Algodones es una de las zonas con más plusvalía turística en San Carlos, lo que ha generado la construcción de nuevos emprendimientos turísticos como hoteles y complejos de condominios, los que han impactado seriamente en este ambiente costero. En estos sectores, la erosión eólica no representa un riesgo directo para la población, la pérdida de dunas más bien pone en riesgo el atractivo que representa para el paisaje, lo que incide negativamente en las actividades turísticas.

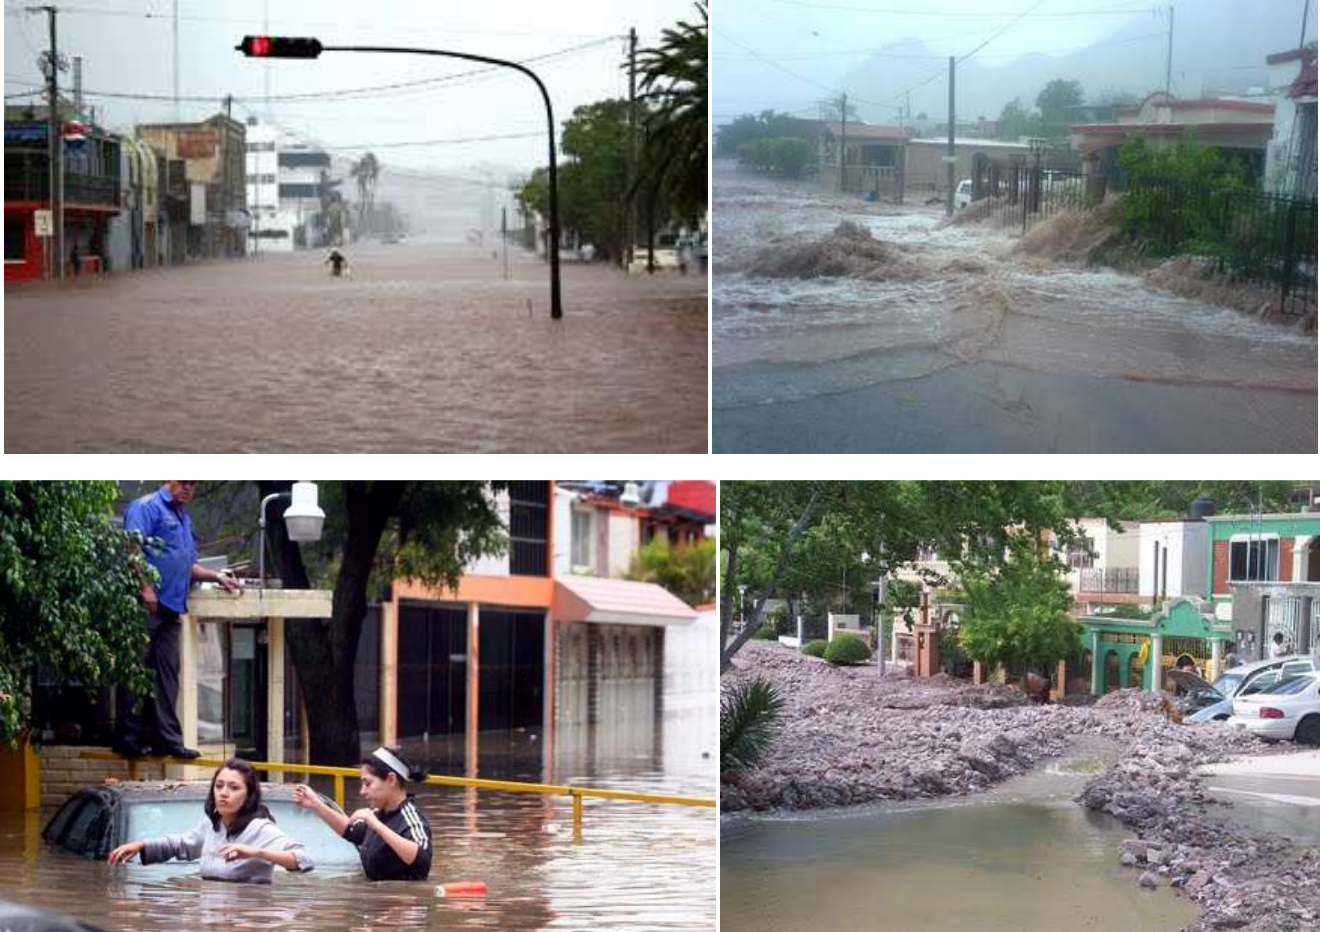
Figura 77. Zonas inundadas por las intensas precipitaciones generadas por la depresión tropical Jimena.

Durante el paso de la depresión tropical Jimena en el 2009, se registraron fuertes inundaciones en las colonias Centro y Guadalupe, Misión del Sol, Tetabiate, Las Palmas, Adolfo de la Huerta, Guaymas Norte, Los Pinos, Petrolera, Marsella y adjuntas.
