# Atlas de Riesgos Naturales del Municipio de Guaymas

**2011**

Guaymas, Sonora

ArqCo Arquitectos S.C.

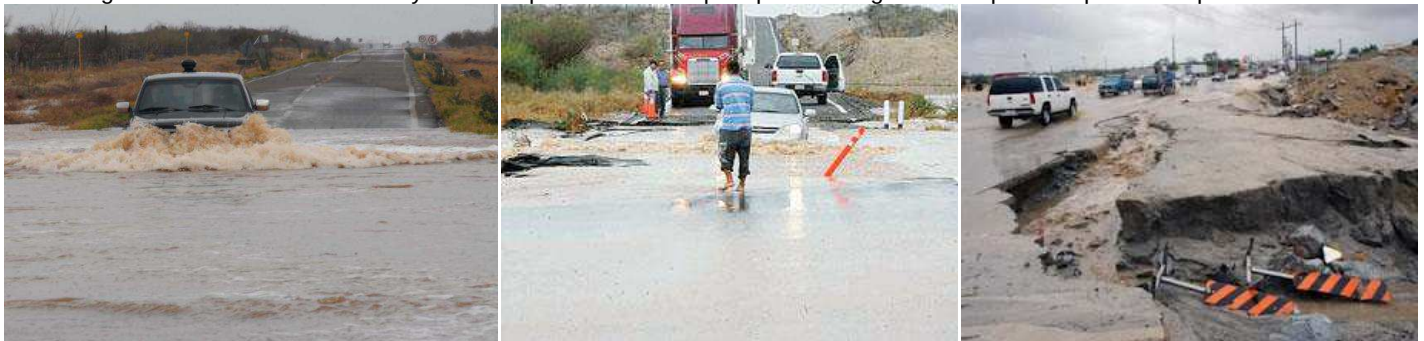
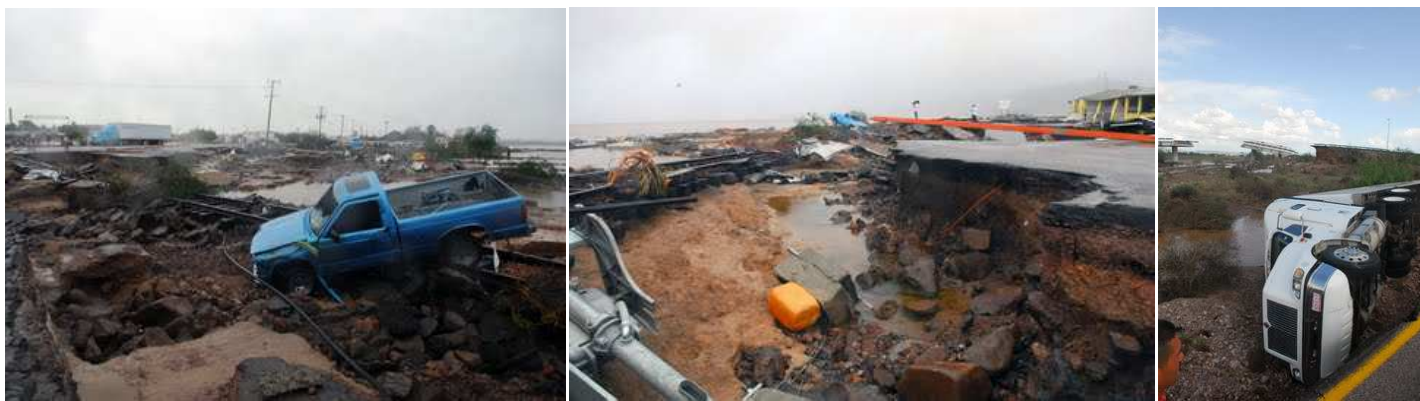
Figura 78. Vialidades cortadas y dañadas por las intensas precipitaciones generadas por la depresión tropical Jimena.

En las zonas rurales, las fuertes precipitaciones generan que el cauce de arroyos impidiera el tránsito por los caminos vecinales, dejando incomunicadas a varias localidades. A su vez, estas precipitaciones dañaron el pavimento de las carreteras regionales.

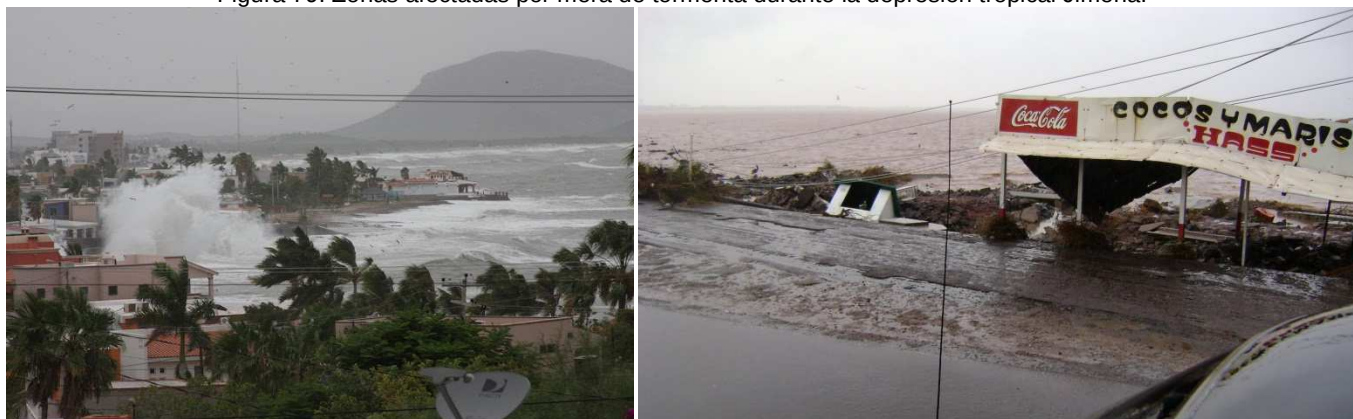
Figura 79. Zonas afectadas por mera de tormenta durante la depresión tropical Jimena.

En la zona costera del municipio también se registran mareas de tormenta, las cuales acompañan a fenómenos hidrometeorológicos de este tipo. Esto representa una amenaza para todas las localidades asentadas sobre la costa, entre las que se encuentra San Carlos, la ciudad de Guaymas y La Manga.

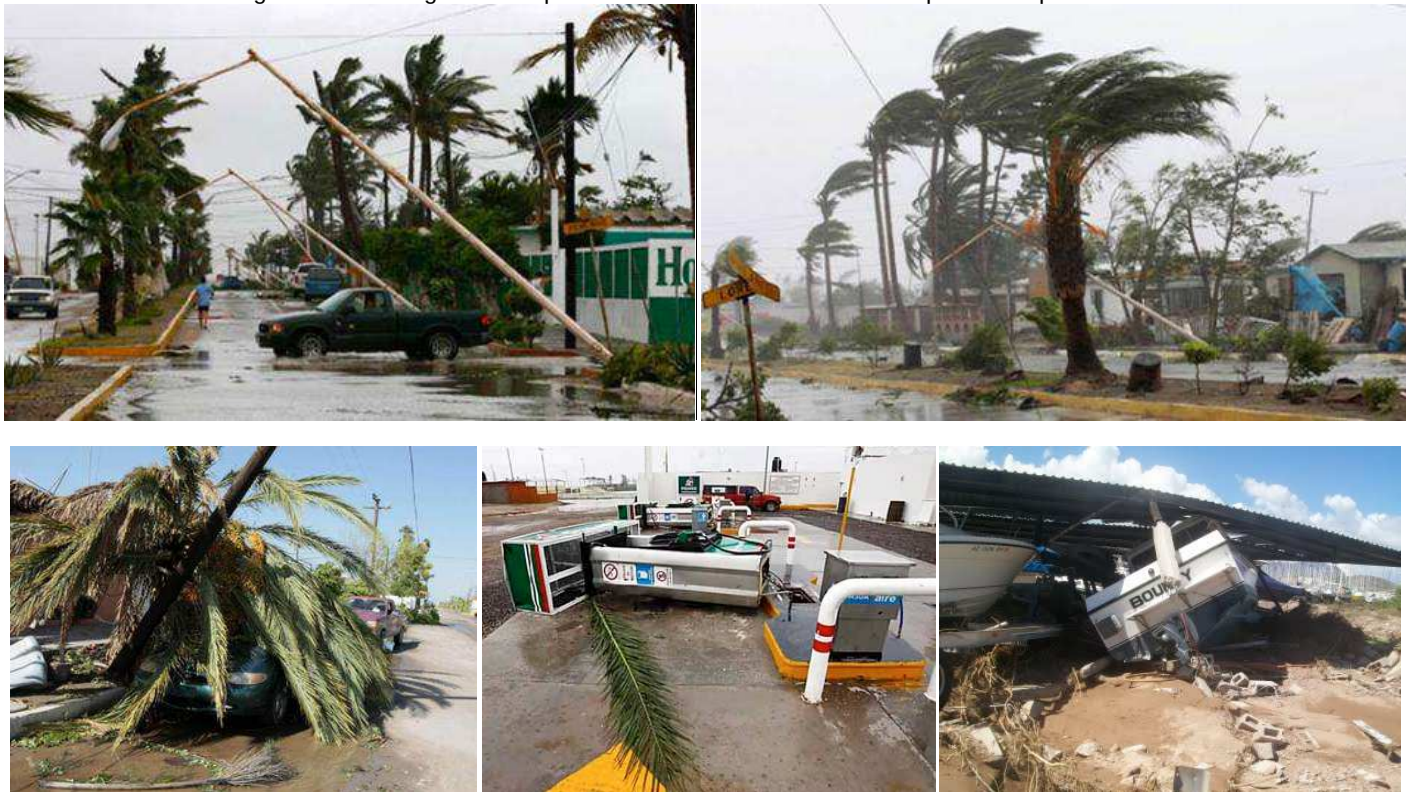
Figura 91. Daños generados por los fuertes vientos durante la depresión tropical Jimena

De acuerdo a CENAPRED, otros de los elementos con alta susceptibilidad a dañarse con vientos fuertes, están las estructuras metálicas. Entre éstas se encuentran los anuncios publicitarios, así como otros elementos urbanos como señalética, semáforos, postes de alumbrado, etc. Estas estructuras son las que han reportado los mayores daños en caso de vientos fuertes, como fue en el 2009 tras el paso de la tormenta tropical Jimena.

Otro sector con un riesgo alto por vientos son las zonas industriales de Guaymas, una de éstas ubicada sobre la costa, por lo que está más expuesta a estos fenómenos. En general, sus construcciones se encuentra relativamente libre de obstáculos para el flujo del viento y se caracterizan por presentar grandes superficies expuestas en cualquier dirección con materiales de construcción muy ligeros. Los daños que reflejan principalmente este tipo de construcciones son la falla y pérdida de las láminas de cubierta y techumbres.

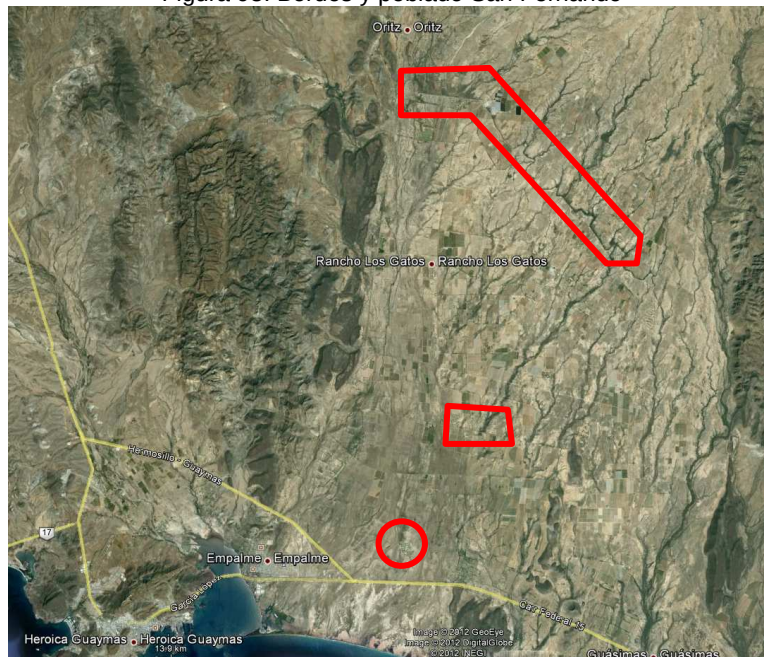
Figura 98. Bordos y poblado San Fernando

Como se mencionó anteriormente, los arroyos ubicados en esta parte del valle de Guaymas-Empalme, se encuentran confinados por varios bordos de protección, entre los que destacan los que se observan en la fotografía de satélite inferior. Una gran cantidad de cauces de arroyos se encuentran nivelados para ser convertidos en tierras de cultivo por lo cual no existe un patrón definido de escurrimientos en el lugar. El poblado de San Fernando se encuentra, de hecho, casi sobre el parteaguas entre dos arroyos de la zona.

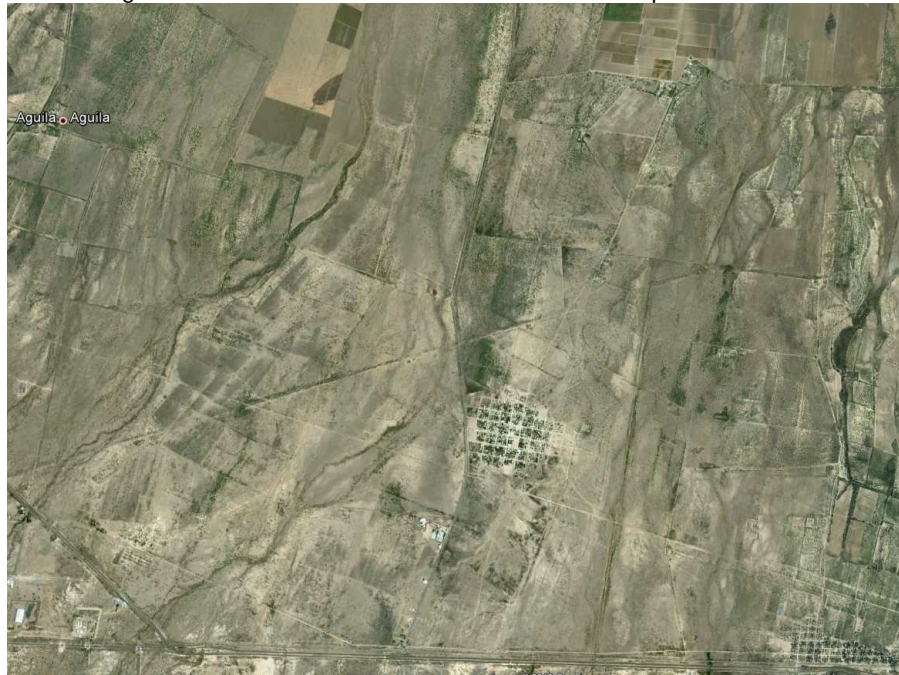
Las causas aparentes de las inundaciones que pueda sufrir el poblado se deben más a la falta de desagües en la carretera a Ortiz, según se aprecia en la fotografía inferior, donde los escurrimientos del arroyo a la izquierda del poblado se encuentran cortados por el bordo de la carretera.

Figura 99. Obsérvense los escurrimientos cortados por la carretera

De hecho, la carretera es usada por los pobladores del lugar como bordo para retención de agua, el cual es complementado con otro en el lindero norte del poblado, como se aprecia en la fotografía inferior.

Esta situación, la existencia de tantos bordos sobreponiéndose en los cauces de los arroyos crea una condición inestable en el riesgo por inundaciones, ya que la obra puede proteger a una zona o la puede inundar catastróficamente en caso del fallo de uno o varios bordos en cadena.

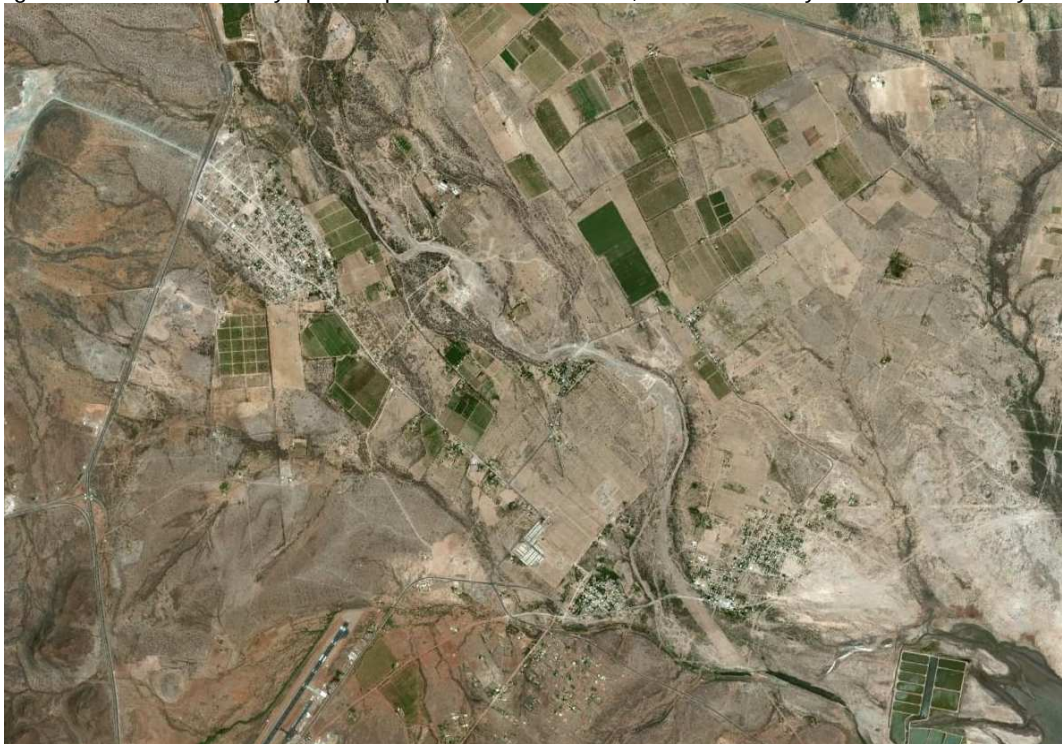
Aguas abajo de este punto el arroyo se acerca peligrosamente a los poblados de Santa Clara, La Salvación y San José de Guaymas, pasando el cauce principal entre estos dos últimos. Como se ha comentado antes, durante el evento del huracán “Jimena” estos poblados fueron seriamente dañados, pero es necesario evaluar más precisamente el grado de riesgo de estos lugares con un período de retorno razonable.

Figura 105. Cruce del arroyo por los poblados “Santa Clara”, “La Salvación” y “San José de Guaymas”

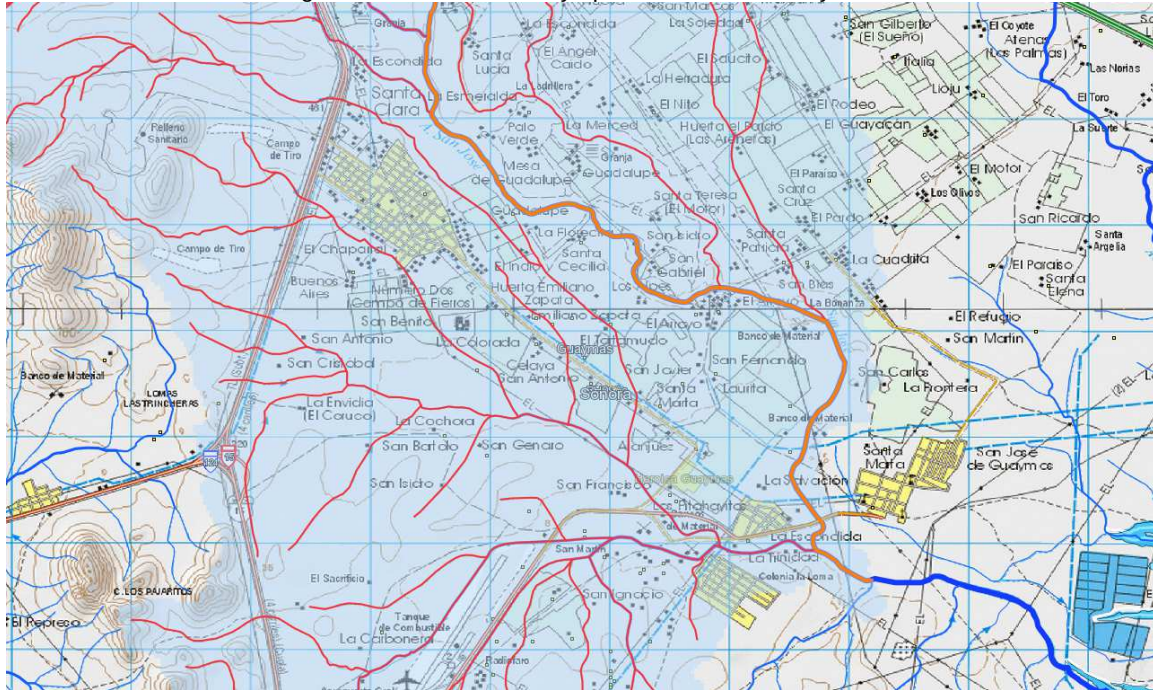
Figura 106. Cruce del arroyo por San José de Guaymas.

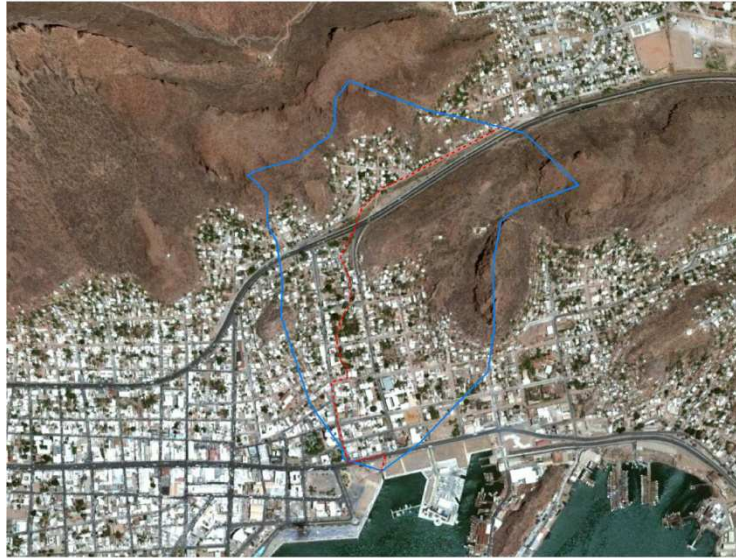
El otro arroyo que atraviesa la zona centro nace en la colonia denominada Guarida del Tigre, cruza bajo la calle García López y atraviesa entre callejones una de las colonias más antiguas de Guaymas, según se aprecia en la foto de satélite.

Figura 112. Cuenca y cauce del arroyo de la calle 25

Al igual que la cuenca anterior, esta se trata de una cuenca pequeña, de 67.8 Has de superficie con una pendiente promedio de 25.3 al millar en una longitud del cauce principal de 1,541 m con 39 metros de altura máxima. La cuenca tiene un tiempo de concentración sumamente corto, de tan solo 22.8 minutos por lo que es susceptible a avenidas violentas con tormentas de corta duración y alta intensidad.

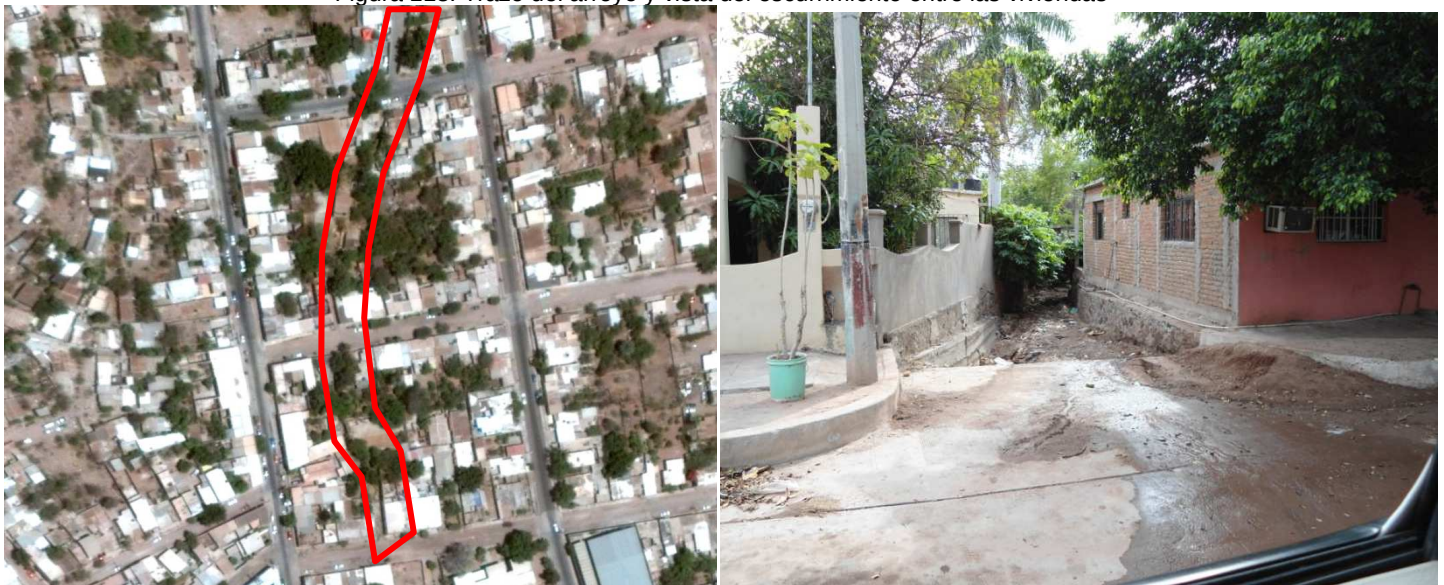
Uno de los aspectos más problemáticos de este arroyo es el trazo del cauce por callejones que se encuentran entre las viviendas de la zona, como se aprecia en este acercamiento.

Figura 113. Trazo del arroyo y vista del escurrimiento entre las viviendas

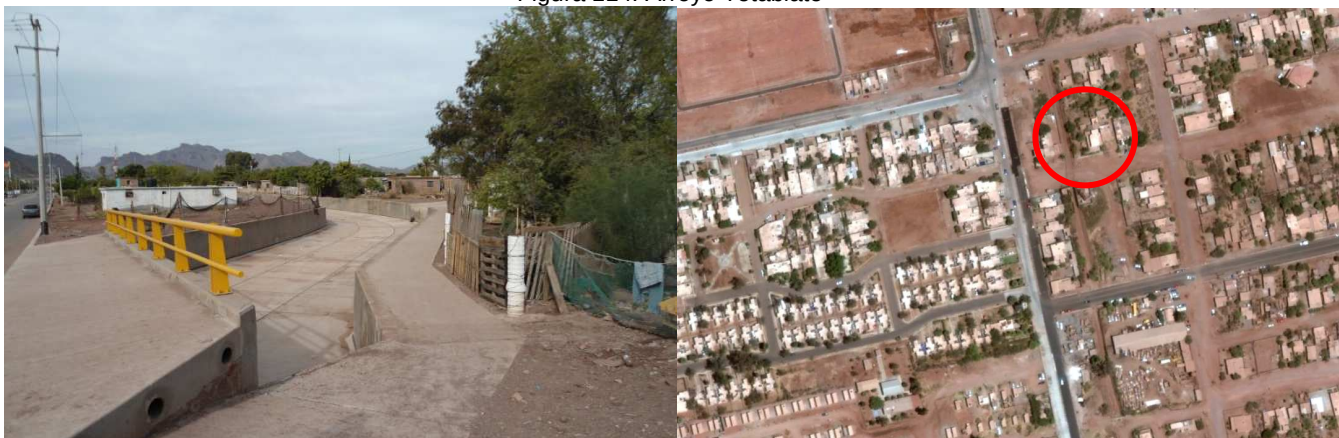
Figura 114. Arroyo Tetabiate

De izq. Vista aguas abajo del arroyo en su cruce con la calle Bacatete. Der. Vista aérea del arroyo. Se señala el punto de obstrucción

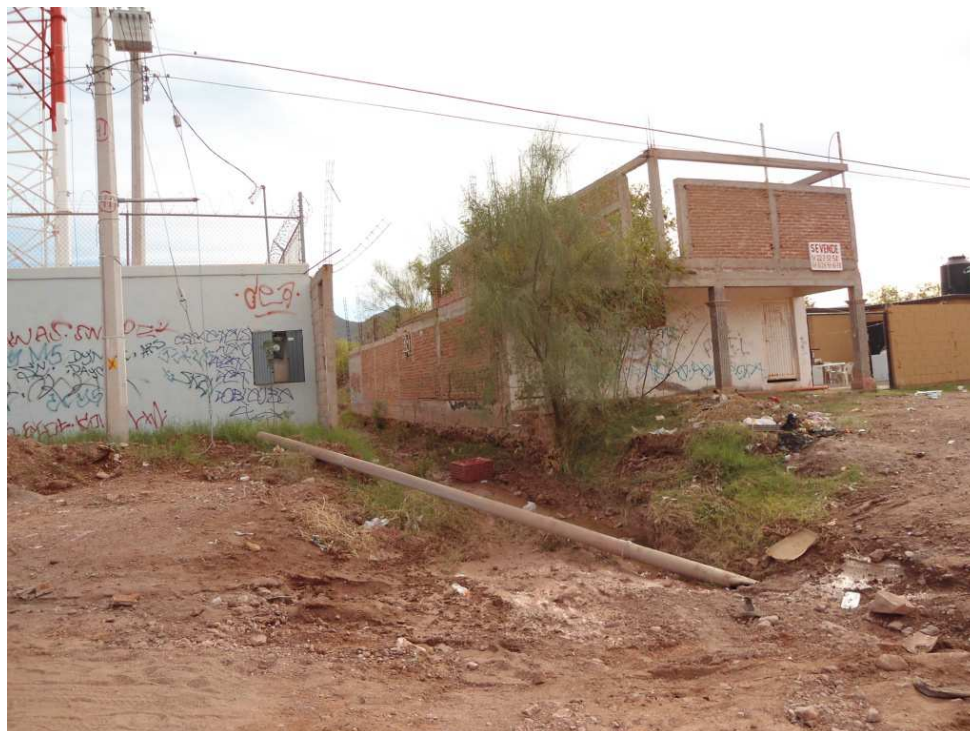
Punto de la obstrucción. Es necesario desplazar una de las dos construcciones y restaurar el ancho del cauce

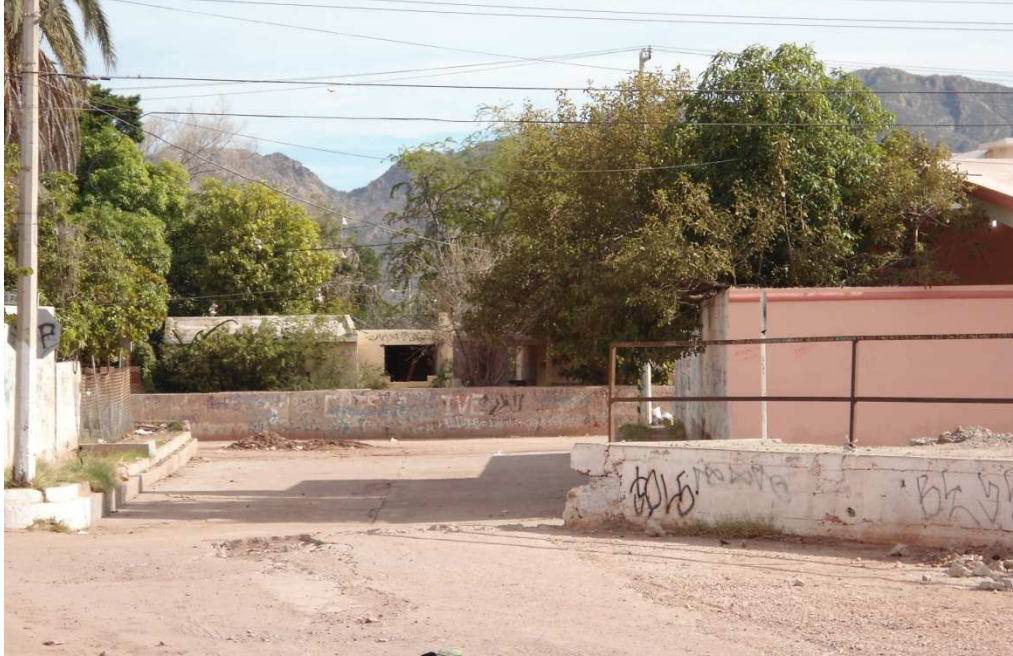
El arroyo de Villas de Miramar nace al poniente de Guaymas, sobre las colonias Colinas de Miramar y Playa de Cortez. Escurre hacia oriente paralelo a la calle Miramar hasta cruzar la calle Líder Pesquero y luego serpentea en la colonia Nacionalización del Golfo. Escurre hacia el sur por la Colonia 5 de mayo tomando la calle Centro Cívico. Atraviesa la calle Viñedos y entra a la Colonia Las Palmas donde toma la calle central. En este punto se produce el primer conflicto ya que se encuentra de frente con una manzana cerrada y tiene que tomar el escurrimiento hacia el sur por la calle Los Olivos hasta salir de la colonia.

Figura 115. Calle por la que toma el arroyo y se encuentra de frente con la manzana cerrada

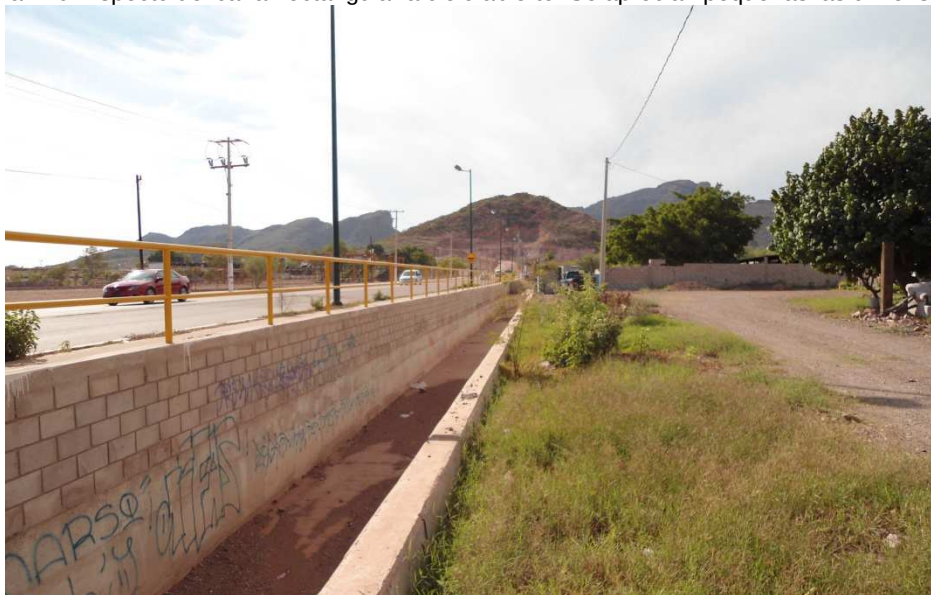
Continúa ahora hacia poniente por terreno despoblado hasta internarse en la colonia Gil Samaniego donde encuentra otra obstrucción antes de cruzar la calle IV. En esta ocasión se trata de un canal rectangular a cielo abierto que se aprecia con poca sección y que tiene obstrucciones de muy pequeñas dimensiones. Después de esta obra existe un embovedado que desemboca en la Bahía.

Figura 116. Aspecto del canal rectangular a cielo abierto. Se aprecian pequeñas las dimensiones

- Realizar un estudio hidrológico que determine si la capacidad del canal rectangular y del embovedado final del arroyo son suficientes para un período de retorno adecuado. De este estudio, en caso de no ser suficiente la sección, deberá derivarse el proyecto ejecutivo del embovedado de dimensiones adecuadas.

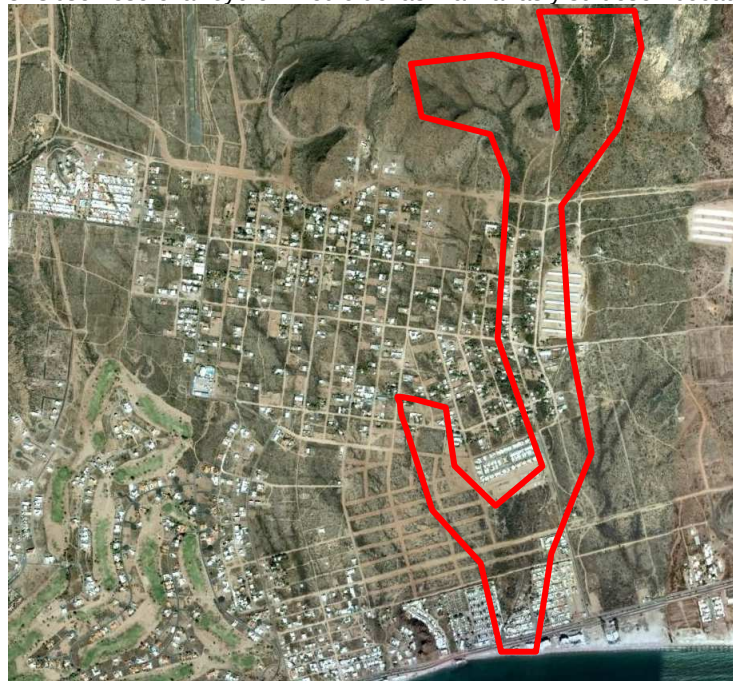
La zona oriente de San Carlos se encuentra surcada por un conjunto de pequeños arroyos que cruzan por entre las viviendas que empiezan a poblar la zona. El cauce principal del arroyo, como se aprecia en la fotografía inferior, pasa justo por el medio de la hilera de manzanas ubicadas en el extremo oriente de la zona.

Figura 118. Obsérvese el arroyo en medio de las manzanas y su desembocadura al mar

Se trata de un sistema de arroyos con un área tributaria de 830 Has, la longitud de su cauce principal es de 7.44 km con una pendiente promedio de 29.3 al millar. Con un tiempo de concentración relativamente largo, de 69.27 minutos, no parece constituir un escurrimiento muy peligroso, pero el hecho de cruzar por una zona urbana habitada hace necesario el evaluar su grado de peligrosidad.

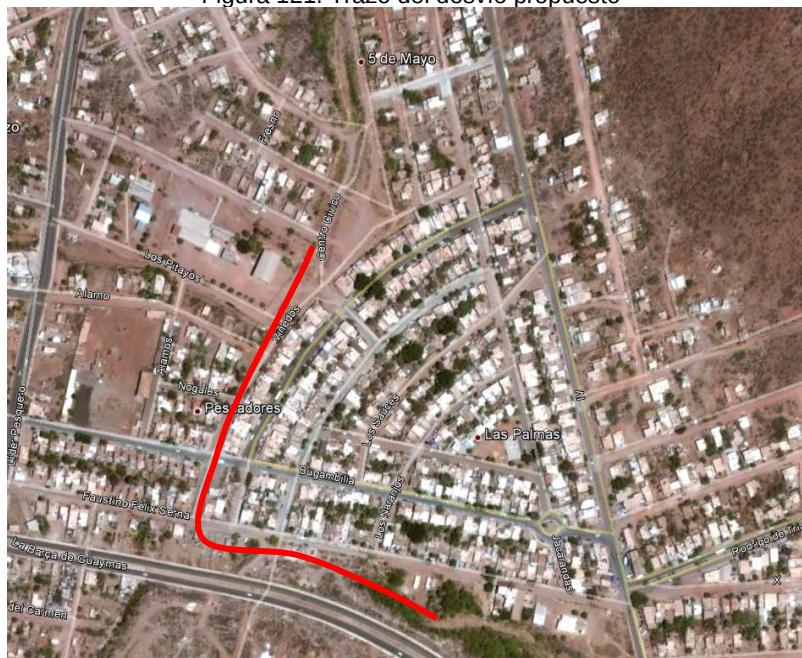
- Realizar el desvío del arroyo antes de entrar en la colonia Las Palmas, siguiendo desde la calle Centro Cívico por la Calle Viñedos hasta volver a encontrar el trazo original a la altura de la calle Los Naranjos, como se aprecia en el croquis adjunto. Es necesario realizar el proyecto ejecutivo de la conducción, en el cual se decidirá cuáles partes deberán de ser embovedadas y cuáles a cielo abierto.

Figura 121. Trazo del desvío propuesto

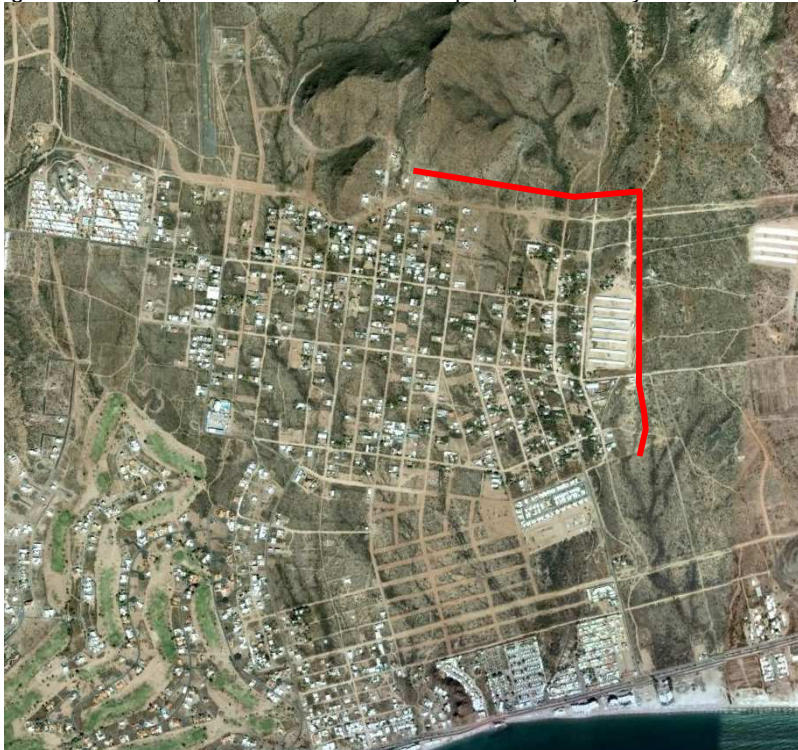
- El desvío del cauce principal es posible con el trazo marcado en la imagen inferior, construyendo un bordo de protección aunado a un canal de desvío hacia el arroyo que se encuentra al oriente y rectificando el cauce del mismo para darle las dimensiones necesarias para manejar el gasto previsto. Es necesario llevar a cabo el estudio preliminar para determinar la viabilidad de este proyecto. En caso de resultar viable elaborar los proyectos ejecutivos.

Figura 122. Propuesta de desvío del cauce principal del arroyo en San Carlos.

- Realizar y ejecutar un proyecto ejecutivo de pavimentación de la zona, haciendo que los escurrimientos se distribuyan en varias calles sin causar daños, antes de concentrarlos en la zona cercana a la desembocadura. Concentrar el agua en un solo punto mediante bordos de contención en este caso podría ser contraproducente, ya que los escurrimientos se encuentran distribuidos en varios arroyos en la zona y, como se aprecia en la cuenca, solo el del cauce principal tiene una buena área tributaria externa al desarrollo urbano.

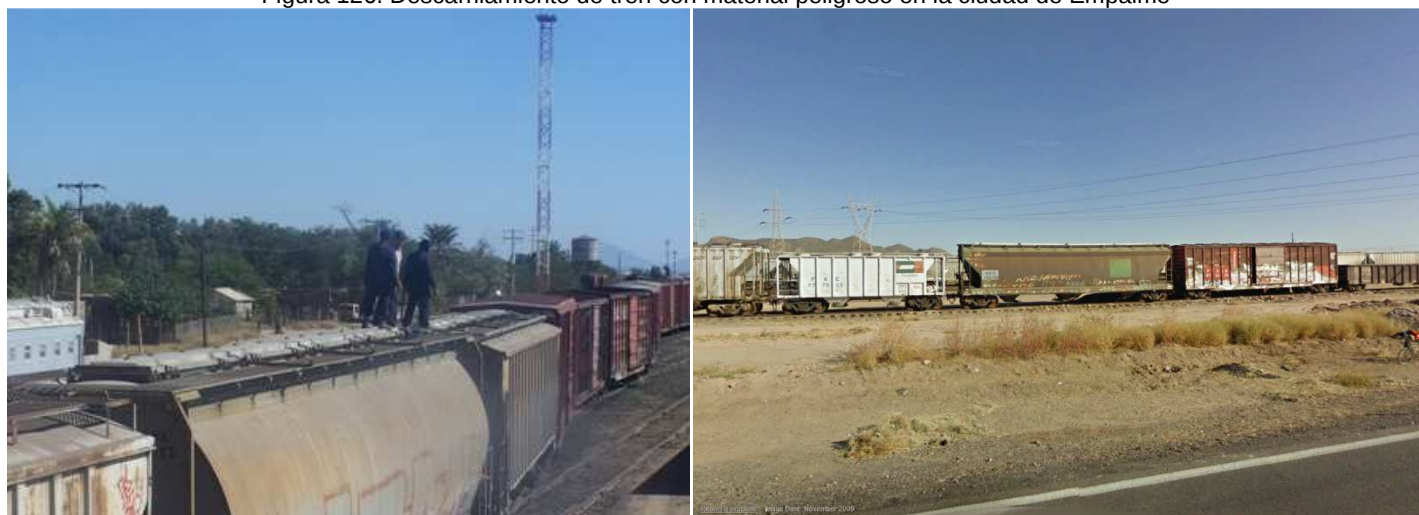
Es importante señalar, que en fechas recientes (julio 2011) se presentó un incidente, en el que se descarriló un tren en la ciudad de Empalme, que se dirigía al puerto de Guaymas y que contenía concentrado de cobre para su exportación. Por fortuna, en esta ocasión no se derramó este material altamente tóxico, por lo que el incidente no pasó a mayores.

Figura 126. Descarrilamiento de tren con material peligroso en la ciudad de Empalme
